**Urgent - Notice d'Alerte (Field Safety Notice- FSN)**

**Nom du produit :** Instrument HP M.B.T. Défonceur de quille pour genou

**Identifiant FSCA :** DVA-106858-HHE

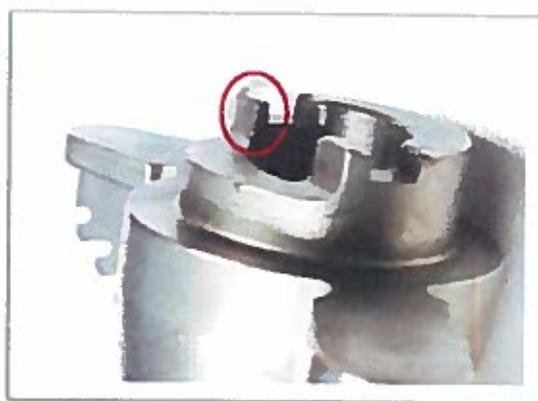
**Figure 1: HP MBT Keel Punch Knee  
Instrument 9505-02-012**

DePuy Orthopaedics, Inc. émet une notice d'alerte concernant tous les lots de l'instrument HP M.B.T., défonceur de quille pour genou, en raison du risque potentiel de rupture des ailettes au niveau de l'extrémité de connexion (Figure 1) pouvant rester à l'intérieur du patient. Les informations présentées dans ce document donnent des indications concernant l'utilisation et l'entretien de cet instrument, ainsi que les implications cliniques potentielles en cas de rupture des ailettes.

Afin de réduire le risque de laisser des fragments d'instrument à l'intérieur des patients, les utilisateurs doivent vérifier régulièrement l'état des ailettes du défonceur de quille, particulièrement avant et après l'utilisation. Les défonceurs de quille dont les ailettes sont fissurées, cassées ou manquantes (Figure 2) doivent être retournés à DePuy Orthopaedics, Inc.

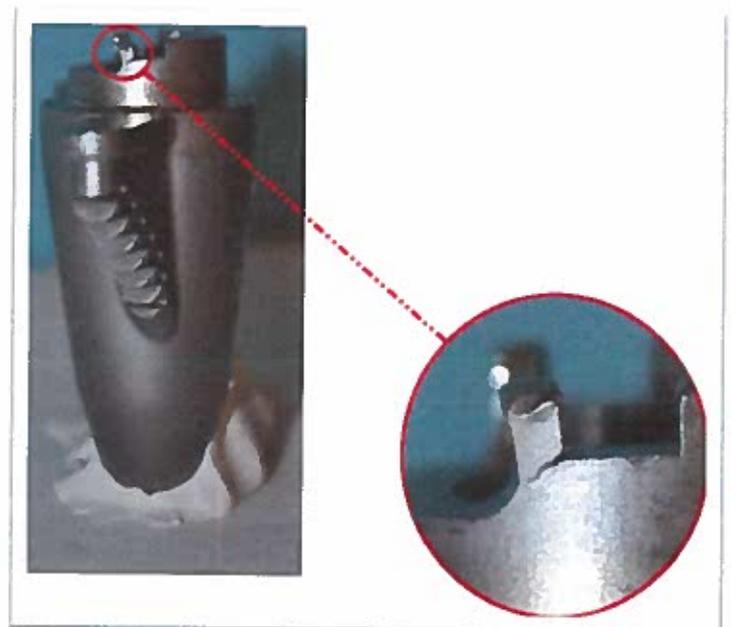
Figure 2: Fractured Keel Punch Tab

DePuy Orthopaedics, Inc. a identifié un risque potentiel de rupture des ailettes de l'instrument HP M.B.T., défonceur de quille, pouvant rester à l'intérieur du patient si elles ne sont pas récupérées. DePuy Orthopaedics, Inc. a enregistré 148 réclamations de rupture des ailettes entre 2008 et 2013 pour un total d'environ 29 235 unités distribuées dans le monde (environ 0,026% des cas).

DePuy Orthopaedics, Inc. étudie les potentielles modifications de conception à apporter à cet instrument afin de réduire les risques de rupture des ailettes. En attendant, l'instrument HP M.B.T., défonceur de quille pour genou peut toujours être utilisé.

3. DePuy Orthopaedics, Inc. suggère de respecter les instructions d'utilisation (IFU) et d'inspecter attentivement les instruments HP M.B.T., défonceurs de quille pour genou, avant toute utilisation, particulièrement au niveau des ailettes de la zone de défoncement. Les IFU n° 0902-00-721 Rev. H, indiquent : « Les instruments utilisés pour l'implantation de prothèses orthopédiques n'ont pas une durée de vie fonctionnelle indéfinie. Tous les instruments réutilisables sont sujets à des sollicitations répétées dues au contact avec les os, aux impacts, ainsi qu'aux processus de stérilisation, de nettoyage de routine. Les instruments doivent être inspectés attentivement avant toute utilisation afin de s'assurer qu'ils sont en parfait état de fonctionnement. Les rayures ou les entailles peuvent entraîner une rupture.

L'usure des bords coupants peut entraîner un mauvais fonctionnement. Les instruments endommagés doivent être réparés ou remplacés afin d'éviter tout risque potentiel de blessure des patients, tels que la perte des fragments métalliques sur le site chirurgical. Veiller à retirer tout débris, tissu ou fragments d'os sur l'instrument. »

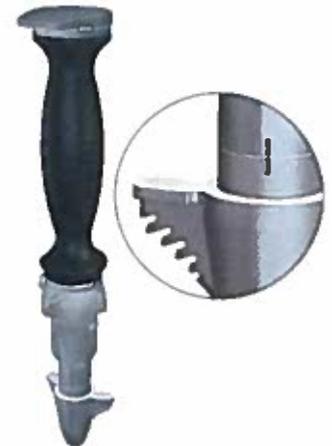
Figure 3 HP M.B.T. Impactor and Kegel Punch

En cas d'utilisation d'un plateau à quille M.B.T. et si l'os du plateau médial ou latéral est scléreux, il est utile de préparer la rainure de la quille à l'aide d'une scie oscillante ou d'une fraise à grande vitesse. Assembler l'impacteur du défonceur de quille M.B.T. de la taille adaptée en appuyant sur le bouton latéral et en alignant les marquages verticaux sur l'impacteur et le défonceur de quille ... Insérer le montage dans la tourelle de perçage M.B.T., en veillant à éviter toute rotation incorrecte. Enfoncer le montage dans l'os spongieux jusqu'à ce que la butée de l'impacteur du défonceur de quille se trouve parfaitement alignée avec la tourelle de perçage M.B.T. ...

Une deuxième et dernière étape d'essai peut être réalisée après la préparation tibiale. Retirer l'impacteur du défonceur de quille en appuyant sur le bouton latéral et en retirant également la tourelle de perçage. Placer le composant fémoral d'essai sur le fémur distal. Placer l'insert tibial d'essai adapté sur l'essai de plateau et répéter l'évaluation d'essai précédente. » - Voir Figure 3.

2. DePuy Orthopaedics, Inc. recommande de s'assurer que le défonceur de quille est entièrement fixé à l'impacteur de défonceur de quille M.B.T. avant d'utiliser un marteau. L'impact direct d'un marteau sur le défonceur de quille pourrait l'abîmer. Impacter directement le défonceur de quille sans l'utilisation de l'impacteur de défonceur de quille M.B.T. est déconseillé.
