**NOTICE DE SÉCURITÉ****ENTRÉE D'AIR POTENTIELLE DANS LA LIGNE POUR UNIPONCTION SÉRIE AK DE GAMBRO**

BLD\_FSN\_01\_14\_GD

11 mars 2014

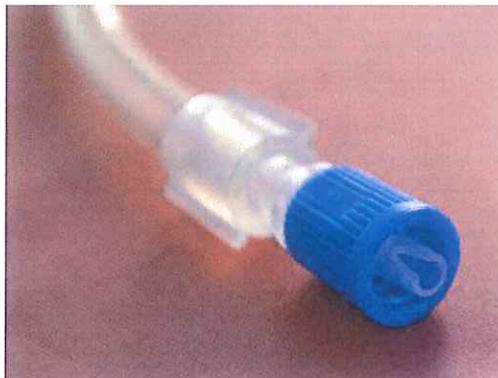
Gambro vous adresse ce courrier pour vous avertir d'un défaut éventuel sur certains lots de sets de lignes AV uniponction Gambro pour les générateurs AK. Ce défaut concerne un collage possible entre le raccord Luer mâle veineux et le connecteur de la poche de vidange et/ou entre le raccord Luer mâle artériel et le perforateur.

Le cas échéant, le cône du raccord Luer concerné peut être endommagé si l'opérateur force lors de la déconnexion du raccord luer de la ligne au connecteur de la poche de vidange et/ou du perforateur (cf. photo ci-dessous). Dans la plupart des cas, cette situation est identifiée avant ou pendant le raccordement au patient et donc avant le début du traitement, ce qui évite tout risque pour le patient.

Effectuer un traitement avec un raccord Luer endommagé risque d'entraîner une entrée d'air dans la ligne à sang qui pourrait potentiellement atteindre le patient sans passer par le système de protection « détection d'air dans le sang » du générateur de dialyse.

**En raison du risque potentiel associé à l'utilisation des lignes affectées, nous vous prions de ne pas utiliser les produits des lots ci-dessus et d'utiliser à la place, dans la mesure du possible, un produit de lots différents ou un produit équivalent. Les produits incriminés seront repris et remplacés par Gambro.**

Dans le cas où vous auriez besoin d'utiliser en urgence des produits provenant des lots susmentionnés avant la réception du produit de remplacement, veuillez vérifier la connexion entre le raccord Luer mâle veineux et la poche de vidange et la connexion entre le raccord mâle Luer artériel et le perforateur pour la poche d'amorçage avant d'utiliser le set. Veuillez mettre au rebut les sets dont les raccords sont collés.
