Objet : Notification de sécurité produit – Systèmes ADAC VERTEX.

URGENT – Notification de sécurité produit

Systèmes ADAC Vertex Classic, Vertex Plus, Solus et Vertex V60

La tête du détecteur peut se déplacer, entraînant un risque potentiel de blessure (voire de décès) du patient

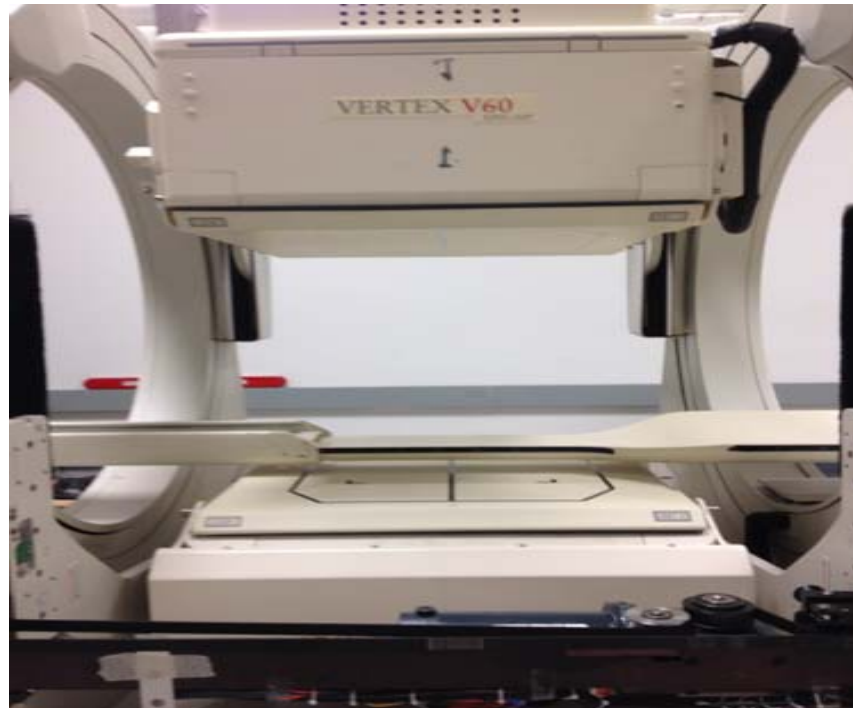
Image 2 : Vue latérale des têtes du détecteur supérieur/inférieur

Imagerie planaire corps entier	
Justification	La procédure planaire corps entier peut continuer à être utilisée, avec modification du protocole d'acquisition et élimination du mode d'apprentissage de l'acquisition.
Protocoles d'usine	TB PLANAR
Études concernées	Études suivantes (liste non exhaustive) : <ul style="list-style-type: none"> • TB Bone • TB Gallium • TB Indium • TB I-131
Instruction	<ol style="list-style-type: none"> 1. Conformément aux indications de la page de configuration du protocole d'acquisition, l'option Contour du corps doit être réglée sur la valeur "NON INSTALLÉE". 2. En mode PPM (Total Body Pre-Programmed Motion, mouvement préprogrammé corps entier), définissez l'orientation des détecteurs en configuration 0 - 180 degrés avant de positionner le patient sur la table. 3. Diminuez au maximum la hauteur du détecteur antérieur/supérieur. Pendant la durée de l'examen, maintenez le détecteur à cette hauteur. (Rayon 1 du détecteur à + 11,2 cm, comme l'illustre l'image 1 ci-dessous) 4. Abaissez le plus possible la table, sans arriver au niveau du support du statif et sans créer d'interférence avec le support du bras. (Hauteur approximative de la table : Z -32 cm, comme l'illustrent les images 1, 2 et 3) <div style="text-align: center;"> <p>Image 1 : Panneau d'affichage</p> </div>

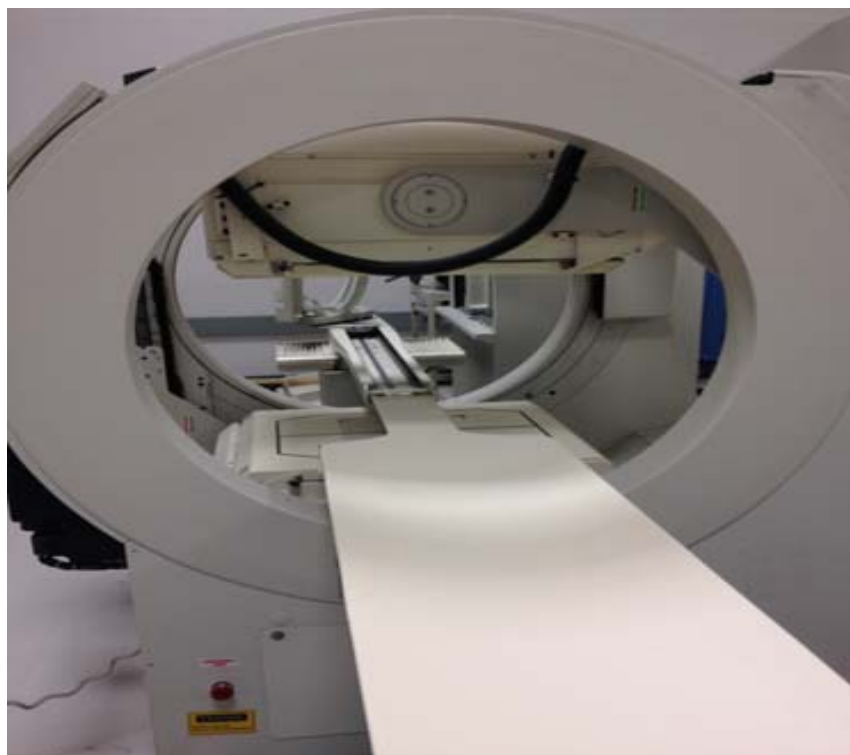
Image 3 : Plateau du patient en position abaissée pour la procédure planaire corps entier

5. Positionnez le patient sur le plateau en vous aidant d'accessoires et d'oreillers en cas de besoin.

Avertissement : veillez à respecter une distance minimale de 5 cm entre le patient et la face du collimateur du détecteur antérieur/supérieur.

6. Pour garantir une bonne qualité d'image, maintenez la proximité entre le patient et le détecteur à l'aide de la télécommande afin d'élever le plateau du patient et la tête du détecteur postérieur/inférieur pendant le déplacement du statif sur toute la longueur d'acquisition demandée.

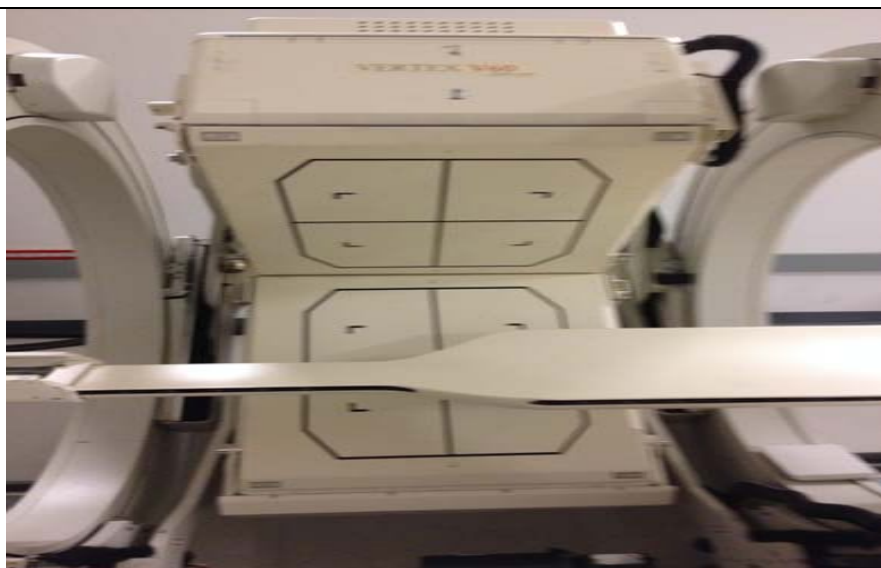
Image 4 : détecteurs en configuration 90 , position oblique

Imagerie planaire statique et dynamique	
Justification	L'imagerie planaire statique et dynamique peut se poursuivre, avec modification du protocole d'acquisition et utilisation des détecteurs de la caméra dans la configuration à 90° uniquement.
Protocoles d'usine	<ul style="list-style-type: none"> • GATED BLOOD POOL • FIRST PASS • RENAL FLOW-PERF • GFR SINGLE DETECTOR • STATICS, DUAL DET.
Études concernées	<p>Examens suivants (liste non exhaustive) utilisant les protocoles d'usine par défaut répertoriés ci-dessus ou des paramètres d'acquisition modifiés par l'utilisateur.</p> <ul style="list-style-type: none"> • Perfusion rénale et flux • Perfusion pulmonaire et ventilation (V/Q) • MUGA – pool de sang avec synchronisation planaire • Premier passage • Statique et flux Os 3 phases • Planaire thyroïde : autorisé avec collimateur à trous parallèles uniquement.
Instruction	<ol style="list-style-type: none"> 1. Toutes les acquisitions planaires statiques et dynamiques doivent s'effectuer avec utilisation de la configuration de la tête de détecteur suivante : acquisition relative à 90° / cardiaque à 90°. 2. Utilisez le mode PPM (Pre-Programmed Motion, mouvement préprogrammé) pour la configuration d'acquisition relative à 90° ou cardiaque à 90° avant de placer le patient sur le plateau d'imagerie. 3. En fonction du résultat souhaité (image antérieure, postérieure, oblique, latérale, etc.), l'utilisateur peut être amené à modifier le nombre de détecteurs utilisés pour la page de configuration de l'acquisition, comme l'illustrent les images 4, 5 et 6. 4. Vérifiez que le détecteur approprié est sélectionné dans la zone relative au détecteur. (Vous en trouverez des exemples dans la section consacrée aux acquisitions d'images du manuel d'utilisation des systèmes Cardio, Solus, Vertex et Vertex PLUS). 5. Vérifiez que l'ID Vue approprié s'affiche avant de lancer l'acquisition d'image. <p>ATTENTION : Veillez à bien vérifier l'ID VUE en raison de la modification de la configuration de la tête de détecteur. Des modifications peuvent être requises pour la précision de l'image.</p>

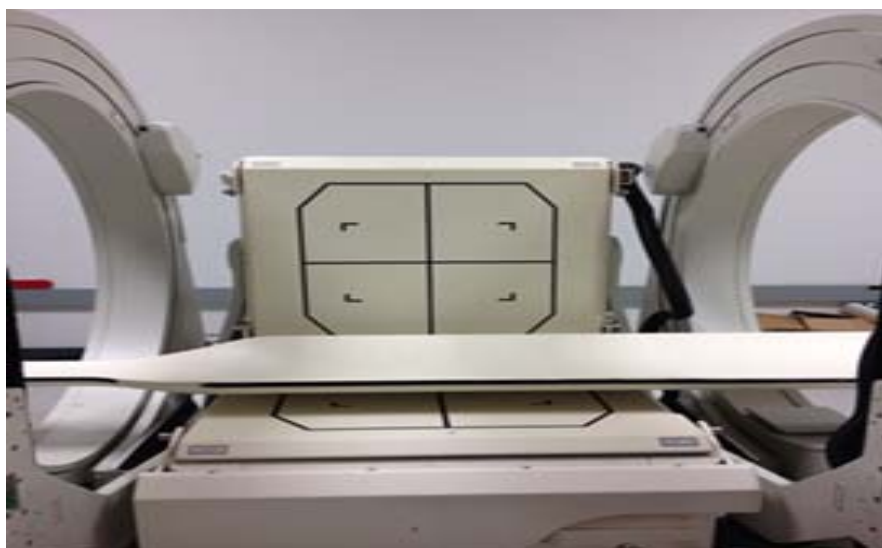
Image 5 : détecteurs en configuration 90 , position postérieure

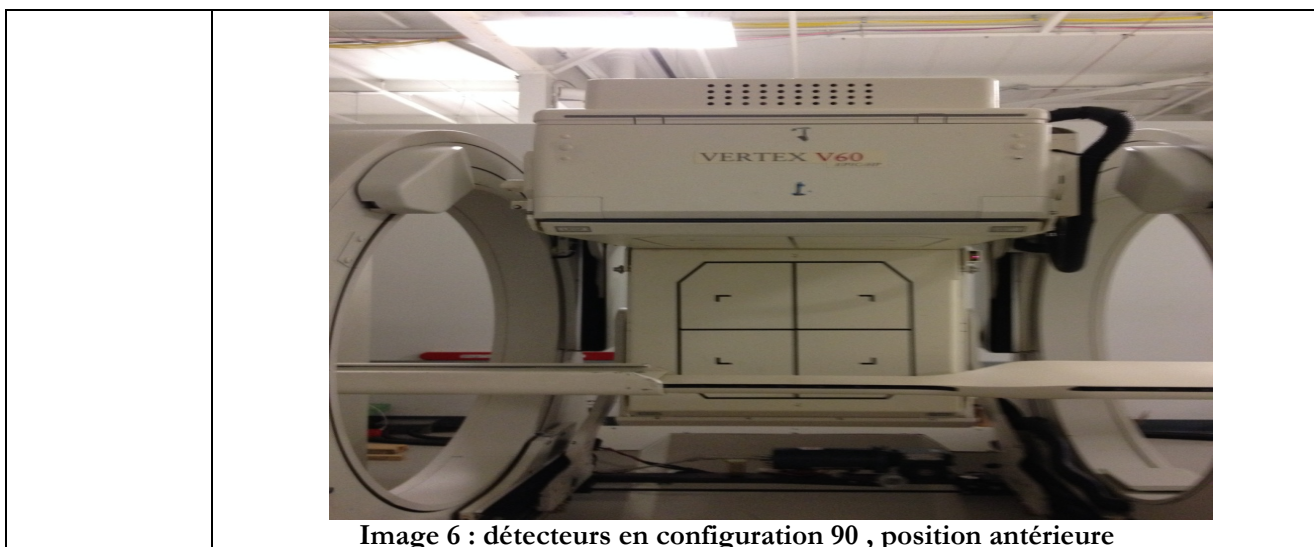
Image 6 : détecteurs en configuration 90 , position antérieure
