**NOTIFICATION DE SÛRETÉ**  
Mammographe numérique AMULET de FUJIFILM  
(FDR MS-1000) avec une unité de biopsie

# NOTIFICATION DE SÛRETÉ

## Mammographe numérique AMULET de FUJIFILM (FDR MS-1000) avec une unité de biopsie

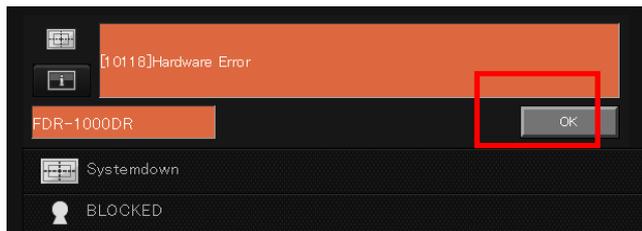
Procédure 1) Cliquer sur le bouton OK pour fermer la fenêtre d'erreur.

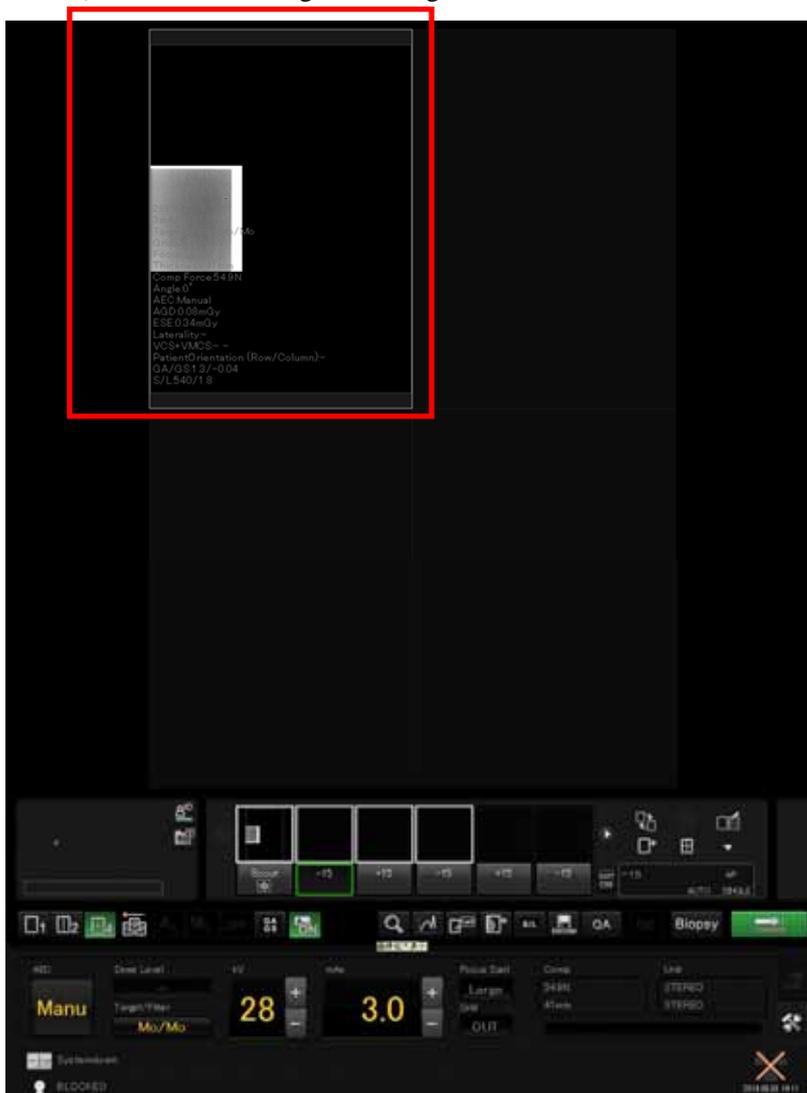
Procédure 2) Attendre l'affichage de l'image sur l'écran de AWS. <sup>1</sup>

<sup>1</sup> Cette image affichée est un exemple pris dans notre environnement.

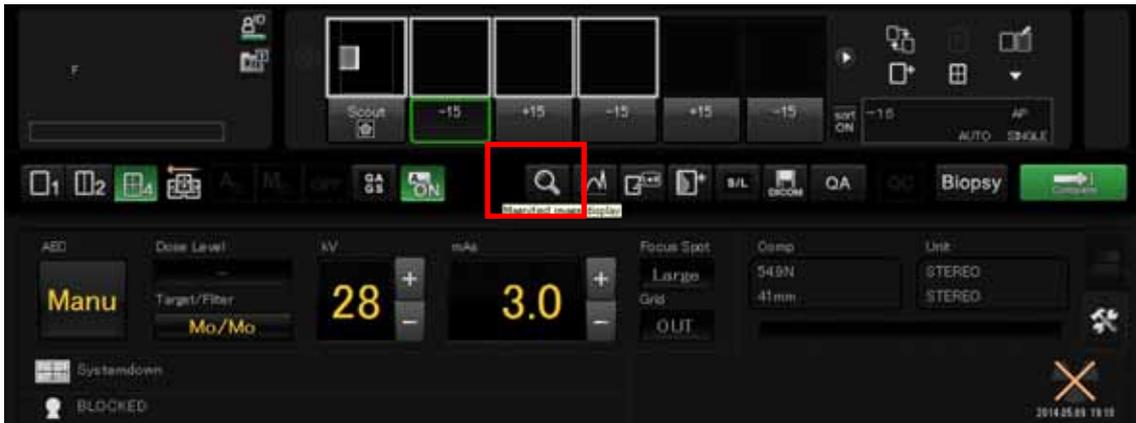
Procédure 3) Attendre environ 30 secondes après que l'image soit affichée. Cliquer sur le bouton d'agrandissement de l'affichage.

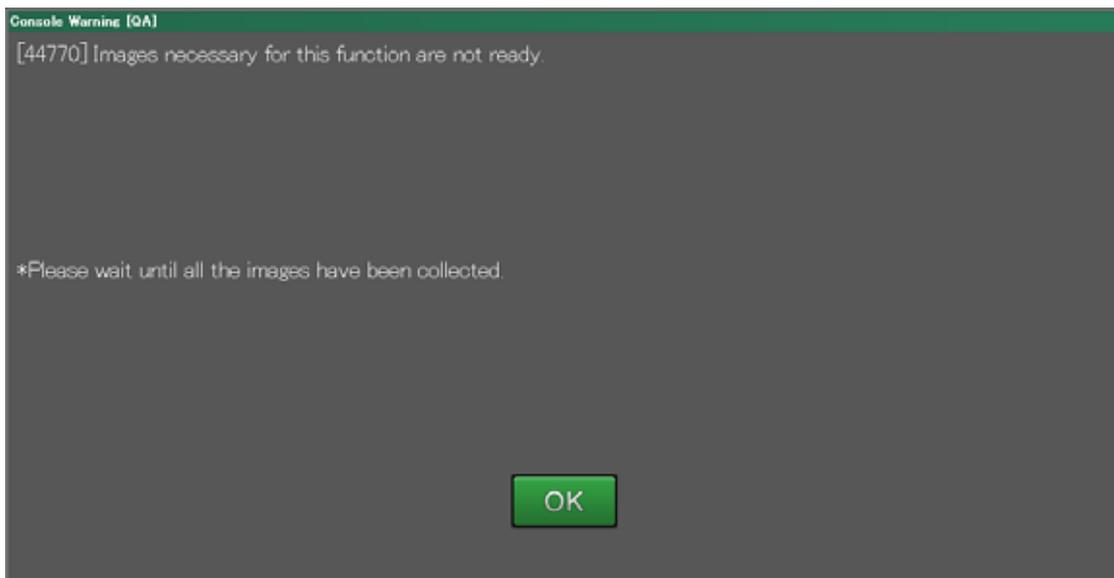
Procédure 4) Dès que l'écran ci-dessous est affiché, cliquer sur OK pour supprimer l'erreur. Attendre quelques seconds et répéter la procédure 3. (Répéter ces opérations jusqu'à ce que la fenêtre d'erreur ne soit plus affichée.)

Après que l'écran de l'image agrandie est affiché normalement, fermer la fenêtre et aller à la procédure 5).

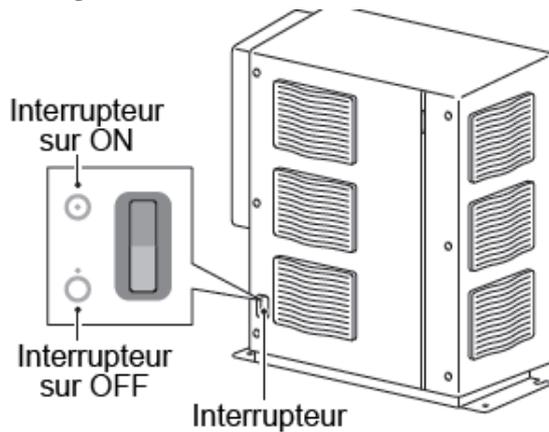
Procédure 5) Basculer l'interrupteur du contrôleur sur OFF. Remettre l'interrupteur sur ON environ 2 secondes après.

L'affichage du statut de l'AWS se modifie en: La ligne a été déconnectée [The line is being disconnected.].

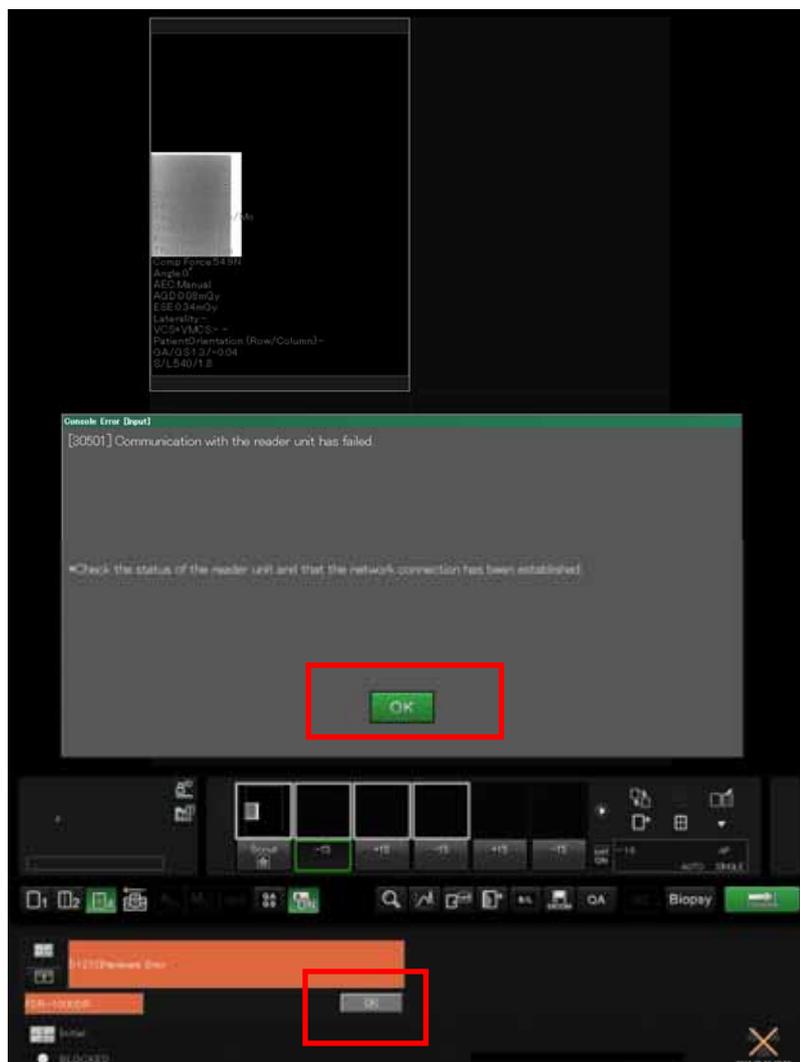
Procédure 6) Les erreurs 30501 et 11270 apparaissent après environ deux minutes 30. Cliquer OK sur chaque fenêtre d'erreur pour les fermer.

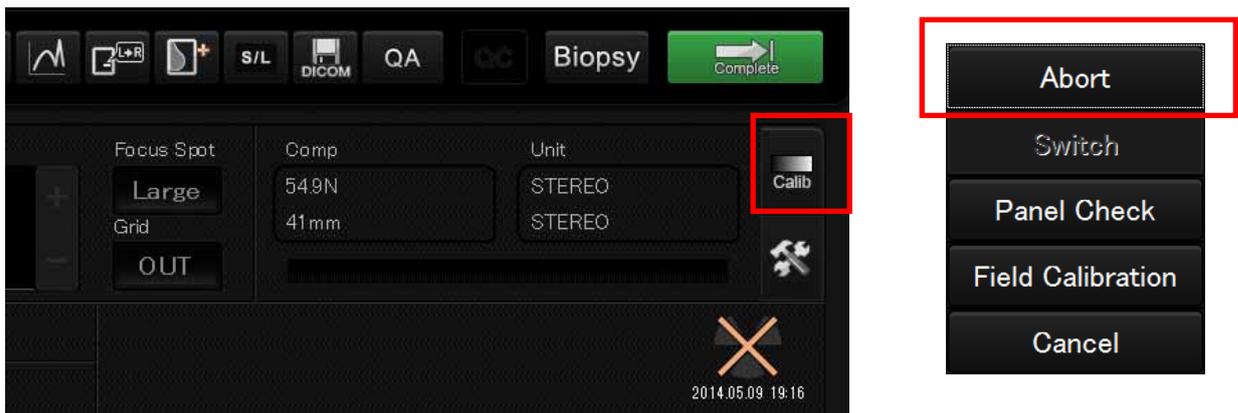
Procédure 7) Après la fermeture des fenêtres d'erreurs, cliquer sur "Calib" pour cliquer ensuite sur Annuler [Abort] la calibration.

L'affichage du statut de l'AWS se modifie en: Calibration annulée [Calibration Aborted].

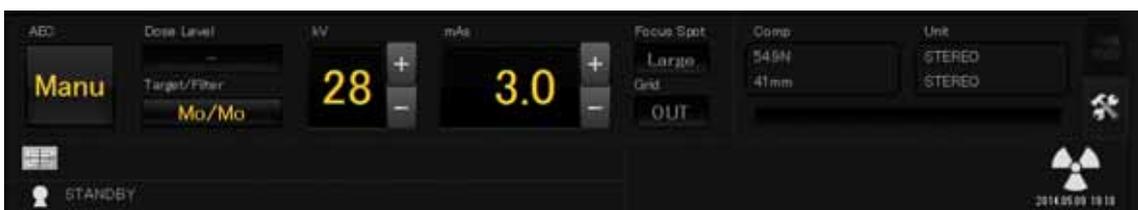
Procédure 9) L'affichage s'efface après quelques secondes. Le système bascule dans le mode d'attente d'étude.

Continuer à faire des expositions.
