URGENT Notice d'Alerte

Nom du produit : Gabarit fémoral distal Intuition ATTUNE® INTUITION™

Identifiant FSCA : HHE-103070405

Type de dispositif : Instrument pour la prothèse de genou

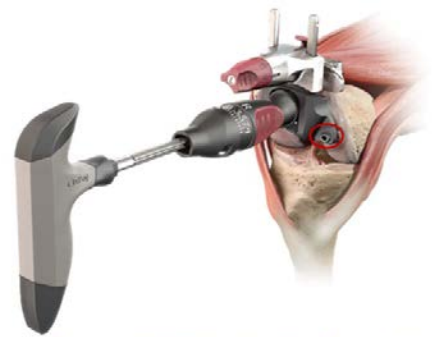
Figure 1 : Gabarit fémoral distal ATTUNE

Le gabarit fémoral distal (Figure 1) permet au chirurgien de positionner le bloc de coupe distal sur les condyles antérieurs à l'angle varus ou valgus souhaité et à la profondeur de résection distale. La stabilité proximale ou distale de l'instrument est obtenue en insérant la tige centromédullaire dans le canal fémoral. Il est possible de mettre une broche sur les condyles fémoraux distaux; ceci est optionnel.

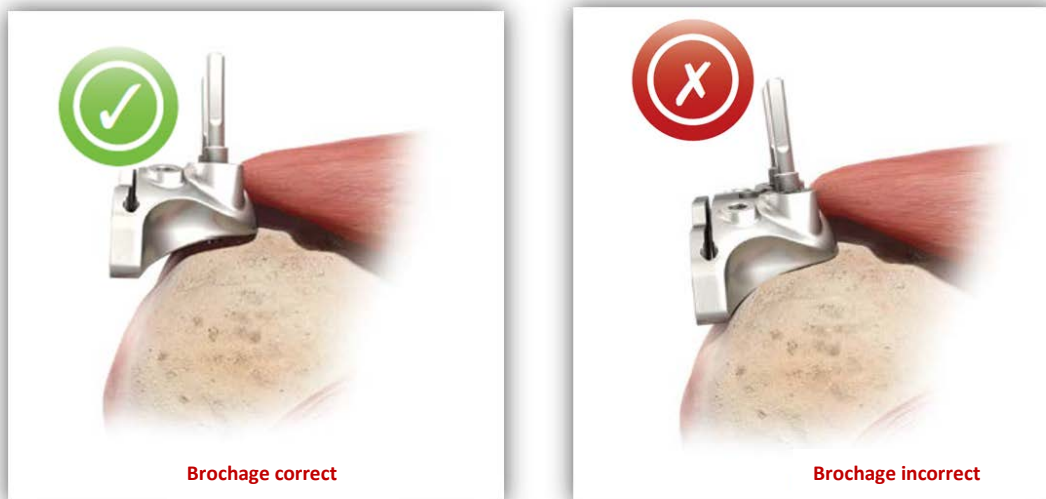
« Les broches à tête assurent la sécurisation des blocs contre la surface plane d'une coupe osseuse, cependant, lorsqu'elles sont utilisées sur une surface osseuse incurvée non coupée, prendre soin d'éviter tout serrage excessif au risque de provoquer une bascule ou un défaut d'alignement du bloc de coupe. »

Figure 2 : Images de la broche à tête mise correctement ou incorrectement (trop serrée) – cf. technique chirurgicale référence 0612-10-512

- l) Les broches à tête ne doivent pas être serrées contre des surfaces osseuses non-coupées. Il est recommandé de ne pas continuer à enfoncer la broche une fois que la tête de la broche est en contact avec la bague (cf. page 6 de la technique chirurgicale).

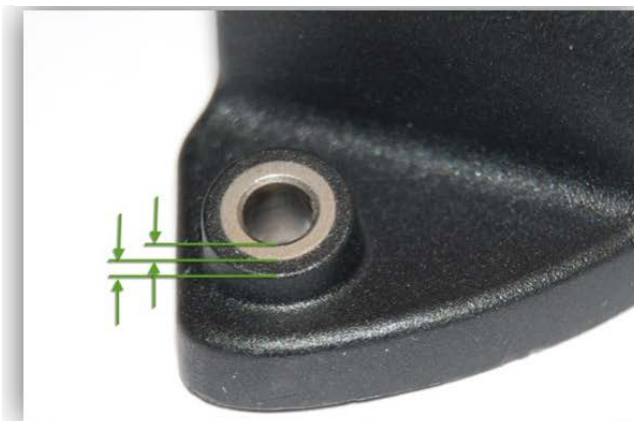
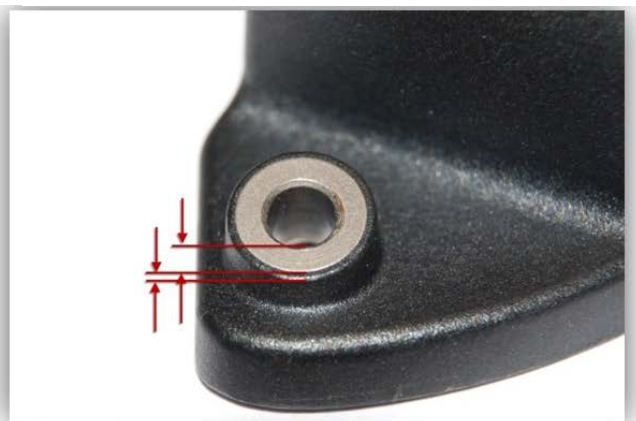
Assemblage correct - épaisseur du matériau composite équivalent à l'épaisseur de la bague métallique

Assemblage Incorrect – épaisseur du matériau composite non équivalent à l'épaisseur de la bague métallique

Figure 3 : Surface supérieure du gabarit – comparaison entre un assemblage correct et un assemblage incorrect

Le diamètre de la bague en métal est plus petit (5,50mm) sur la surface supérieure d'un gabarit assemblé correctement. Ce dernier est plus large (6,50 mm) sur un gabarit assemblé incorrectement.

L'épaisseur du plastique noir autour de la bague en métal est considérablement plus fine que l'épaisseur de la bague sur un gabarit assemblé de manière incorrecte.

Dans le cas d'un assemblage incorrect, les produits devraient être retournés et ils seront échangés. Votre représentant DePuy Synthes est à votre disposition pour vous aider dans cette démarche.

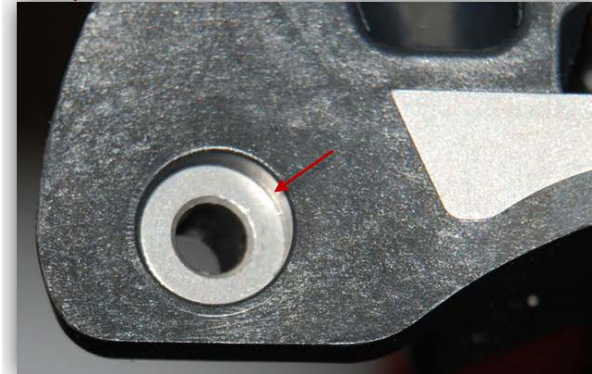
Assemblage correct – diamètre de la bague métallique plus large

Assemblage incorrect – diamètre de la bague métallique plus fine

Figure 4 : Surface inférieure (côté os) – comparaison entre un assemblage correct et un assemblage incorrect

Le gabarit assemblé correctement aura un diamètre de la bague métallique plus large que le gabarit assemblé incorrectement.
