**URGENT Notice d'Alerte**

**Nom du produit :** Poignée d'Impaction et Impacteurs ATTUNE® INTUITION™

**Identifiant FSCA :** HHE-103077730 ET HHE-103082178

**Type de dispositif :** Instrument pour la prothèse de genou

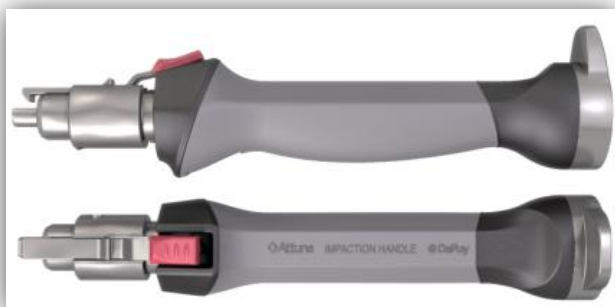
La poignée d'impaction (Figure 1) est utilisé en association avec d'autres instruments ATTUNE lors des différentes étapes de l'intervention pour l'impaction, l'extraction et l'insertion. En raison de sa fréquence d'utilisation, la poignée d'impaction est fournie en double dans chaque kit.

Figure 1 : Poignée d'Impaction ATTUNE INTUITION™

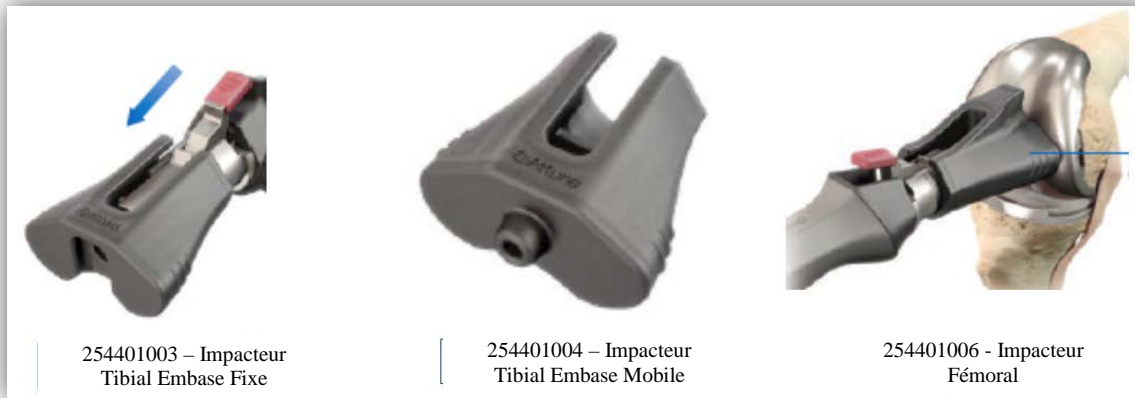
Les impacteurs ATTUNE® INTUITION™ (Figure 2) sont utilisés pour insérer l'implant d'essai ou l'implant final dans l'articulation. Chaque instrument se connecte dans la poignée d'impaction (Référence 254401017).

Figure 2 : Impacteurs ATTUNE INTUITION™

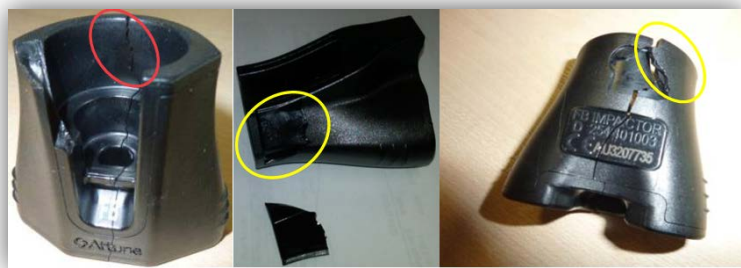
DePuy Orthopaedics, Inc. émet une notice d'alerte pour tous les lots de poignée d'impaction (ref. 254401017) et Impacteurs ATTUNE® INTUITION™ (ref. 254401003, 254401004, 254401006) en raison d'un risque potentiel de rupture d'instrument lors de l'utilisation. Si l'incident n'est pas détecté lors de l'intervention, des fragments pourraient rester dans l'articulation du patient.

Des réclamations concernant des cas de rupture de la poignée d'impaction ainsi que des impacteurs ont été enregistrées.

Figure 4 : Rupture des Impacteurs ATTUNE INTUITION™

- 0,04% pour la poignée d'impaction (référence 254401017)
- 0,25% pour impacteur tibial fixe (référence 254401003)
- 0,08% pour l'impacteur tibial mobile (référence 254401004)
- 0,23% pour l'impacteur fémoral (référence 254401006)

Les utilisateurs doivent suivre les consignes indiquées dans la notice d'utilisation (référence 0902-00-836) et vérifier régulièrement l'état des instruments, particulièrement après l'utilisation :

- I) *Vérifier qu'aucun instrument ni partie d'instrument ne reste dans le site chirurgical avant la fermeture, car il pourrait ne pas être détectable à l'aide de techniques d'imagerie comme la radiographie ou l'IRM et le patient pourrait être blessé (page 7).*
- II) *Inspecter visuellement l'instrument et vérifier l'absence de dommages et d'usure. Les bords tranchants ne doivent comporter aucune entaille et être réguliers, les mâchoires et dents doivent s'aligner correctement, les pièces mobiles doivent présenter un mouvement régulier, les mécanismes de blocage doivent se fixer solidement, les longs instruments fins ne doivent présenter aucune flexion ni déformation (page 8).*
