**URGENT – Notification de sécurité produit****Systèmes Allura. Plafonnier pour moniteurs doté d'un bras télescopique  
Dysfonctionnement du plafonnier pour moniteurs**

<b>Systèmes concernés</b>	<p><b>Systèmes :</b>  Allura FD10, FD20, FD10/10, FD20 biplan.  Integris H5000F/Allura 9F  Extensions de champ Cardio Integris  Extensions de champ Vasculaire Integris  Systèmes Allura : extensions de champ Cardio  Systèmes Allura : extensions de champ Vasculaire  Systèmes Allura : extensions de champ Cardio version 7.6  Systèmes Allura : extensions de champ Vasculaire version 7.6</p> <p><b>Codes produits :</b>  722003, 722010, 722011, 722012, 722013, 722017, 722121, 722122, 722123, 722124, 722133 et 722134</p> <p><b>Éléments concernés :</b>  Bras télescopique court : 989600-184-665  Bras télescopique long : 989600-184-654</p>

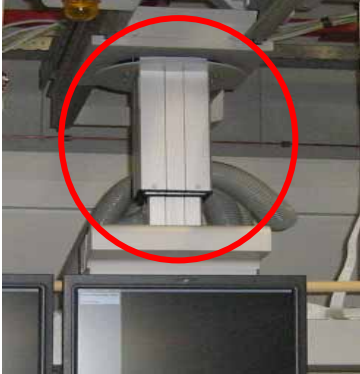
<b>Description du Problème</b>	<p>Un cas de chute en position basse du système de plafonnier pour moniteurs nous a été signalé par un client.  Dans ce cas précis, le système de plafonnier est entré en collision avec le plan d'examen.  L'enquête a conclu qu'une erreur de montage du bras télescopique sur le plafonnier pour moniteurs était à l'origine de cette défaillance.</p>

<b>Action à mettre en œuvre par le Client /Utilisateur</b>	<p>Afin de prévenir tout risque pour les patients, les utilisateurs ou toute autre personne, nous vous recommandons de suivre les instructions ci-dessous jusqu'à ce que l'action corrective soit mise en œuvre.</p> <p>Nous vous recommandons de ne pas :</p> <ul style="list-style-type: none"> <li>- positionner ou déplacer le plafonnier pour moniteurs au-dessus du patient ;</li> <li>- laisser le personnel se tenir sous ou à proximité du plafonnier pour moniteurs.</li> </ul> <p>En outre, veuillez éviter tout mouvement inutile du plafonnier pour moniteurs et informer tous les utilisateurs du système de cette situation.</p>
<b>Action à mettre en œuvre par Philips Healthcare</b>	<p>Une action corrective de sécurité obligatoire sur site est prévue sous la référence FCO72200269.</p> <p>Elle consistera à remplacer le bras télescopique du plafonnier pour moniteurs concerné.</p> <p>Cette action corrective sera disponible en février 2015.</p>
