À nos clients et utilisateurs de
Dräger Infinity ACS Workstation Critical Care (Evita Infinity V500)
Dräger Infinity ACS Workstation Neonatal Care (Babylog VN500)
et Dräger Evita V300
utilisant l'unité d'alimentation en énergie PS500 en option

Consigne importante de sécurité !!!

**Unité d'alimentation en énergie PS500 en option
associée à Evita Infinity V500, Babylog VN500 ou Evita V300
La capacité de la batterie est plus limitée que prévu**

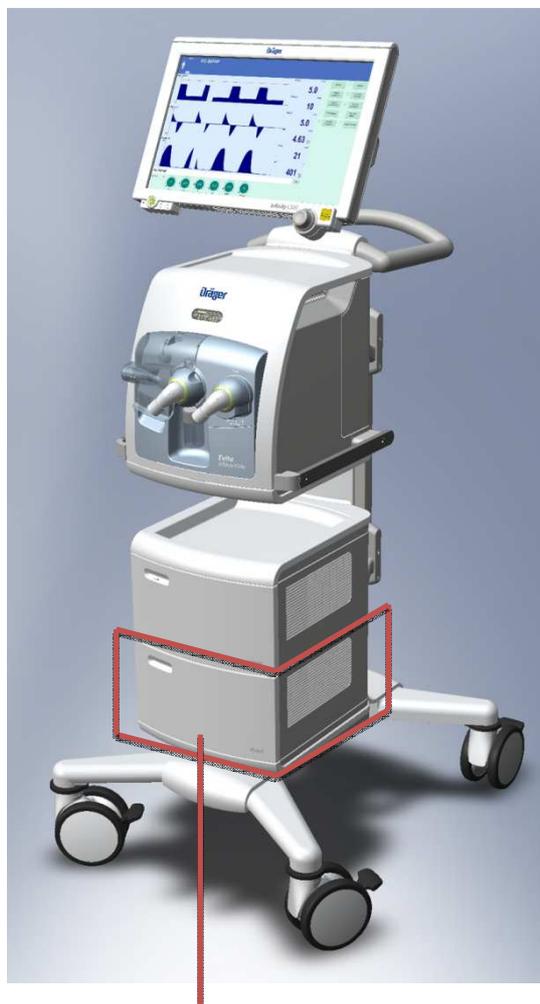
Annexe :
Figure représentant la PS500 en option

Unité d'alimentation en énergie PS500 en option
