## INFORMATION DE SECURITE

Action de sécurité ASE0001 : Boitiers de distribution de fluides M6/SURGIBOX

## ACTION DE SECURITE ASE0001

### SECURISATION DU BOITIER SURGIBOX

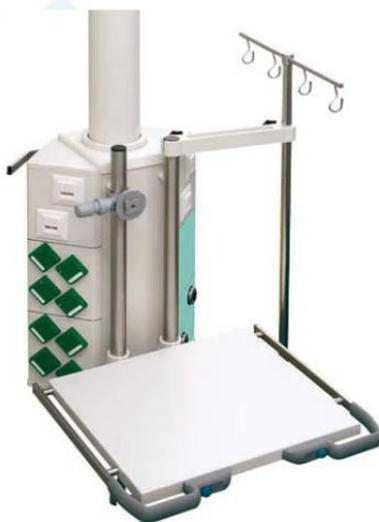
Nous avons été informés de la survenue d'un incident lors de l'utilisation du boîtier de distribution de fluides *SURGIBOX* - durant laquelle le boîtier s'est désolidarisé de son tube de descente. Le boîtier est resté maintenu par les câbles et les tuyaux de fluides présents à l'intérieur du boîtier. Aucun patient, ni aucun utilisateur n'a été blessé.

Ci-contre, un boîtier *SURGIBOX* :

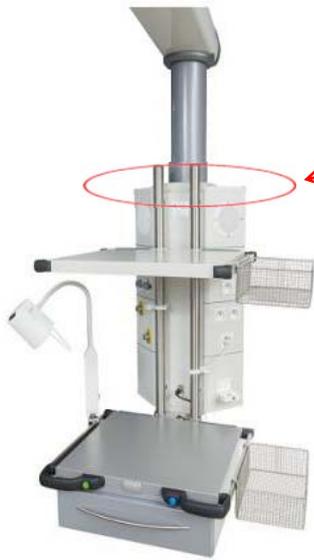
La désolidarisation du boîtier de distribution est intervenue à ce niveau.

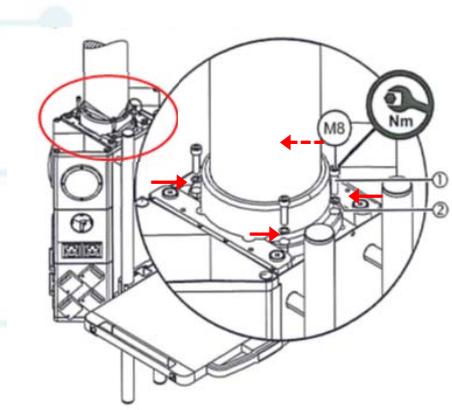
L'analyse des causes de cet incident a révélé que les taraudages M8 permettant la fixation des vis (M8 x 16mm) ont subi un dommage suite à un serrage trop important de ces vis.

Les taraudages incriminés sont indiqués sur le schéma ci-dessous :

L'action de sécurité engagée consiste à remplacer, de manière sécurisée, les vis M8 x 16mm par des vis plus longues M8 x 25mm avec un montage assuré par une clé dynamométrique (20 Nm), évitant ainsi les contraintes de serrage trop importantes.

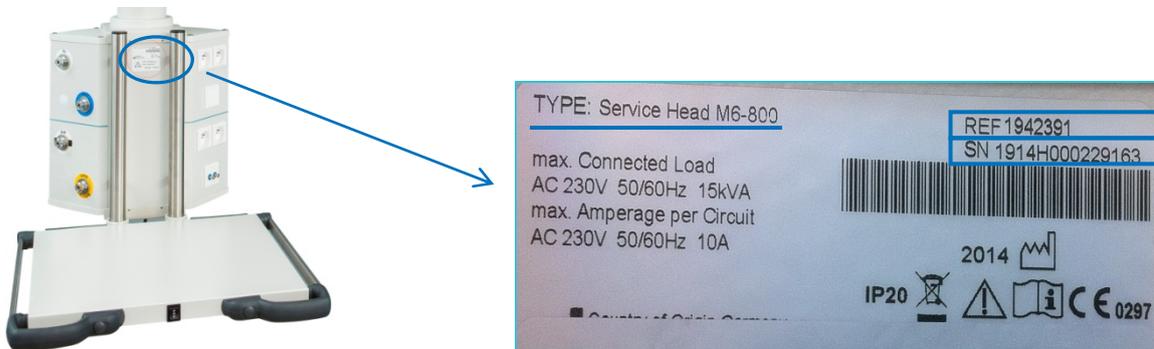
La localisation des références et numéros de série des boîtiers sont indiqués sur l'étiquette d'identification. Vous la trouverez comme suit :

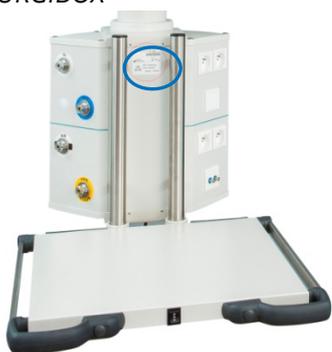
Figure 1 : Localisation de l'étiquette d'identification des boîtiers SURGIBOX

Le **numéro de série** ainsi que la **référence produit** se situent sur l'étiquette d'identification placée sur la face avant du boîtier, voir figure 1.

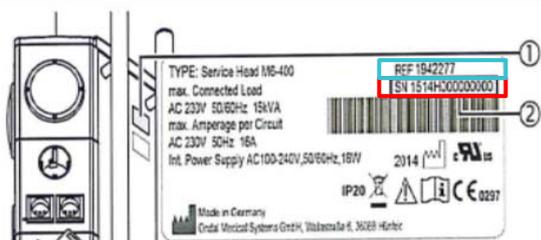
Figure 2 : Localisation des références et numéros de série sur les étiquettes d'identification

Les **références** et **numéros de série** du boîtier se trouvent sur l'étiquette d'identification comme indiqué sur la figure 2.

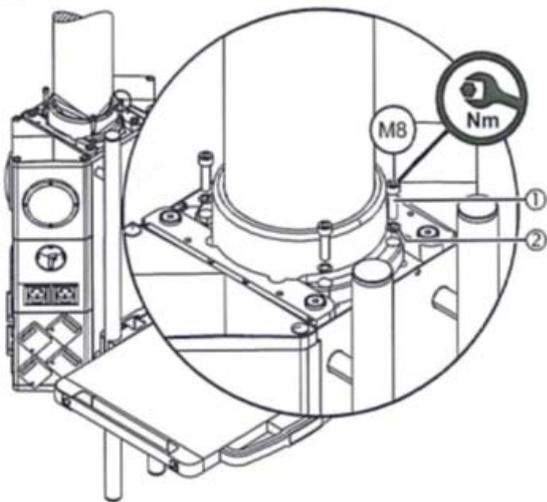
Figure 4 : Remplacement des vis de fixation

Risque de chute des boîtiers SURGIBOX – Remplacer les vis les unes après les autres

Voir figure 4

**1-**Dévisser la première vis à 6 pans ① (M8 x 16mm), retirer la rondelle ② et remplacer la vis par une vis à 6 pans M8 x 25mm et sa rondelle (kit de maintenance spécifique).

**2-**Remplacer chacune des autres vis à 6 pans (M8 x 16mm) par une vis à 6 pans (M8 x 25mm) comme indiqué au point 1. Procéder de la sorte pour les 4 vis et leurs rondelles.

Visser et serrer les 4 vis à 6 pans (M8 x 25mm) à l'aide d'une clé dynamométrique réglée à 20Nm.
