Information urgente de sécurité

Dispositif : Ambu AuraGain - 9 Décembre 2015

Ambu® AuraGain™ - Masque laryngé à usage unique – Stérile

Défaut de garantie de stérilité.

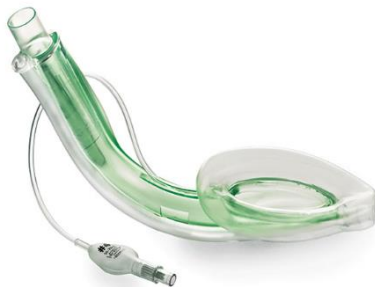
<u>Référence Catalogue</u>	<u>Taille</u>	<u>N°de lot</u>
408300000	Taille 3	Tous les lots jusqu'au n° de lot 1790072 (incluant celui-ci et les n° précédents), à l'exception des n° de lots 1756844, 1758852, 1768981, 1771564, 1774137, 1785130, 1787754
408400000	Taille 4	Tous les lots jusqu'au n° de lot 1810862 (incluant celui-ci et les n° précédents), à l'exception du n° de lot 1804456
408500000	Taille 5	Tous les lots jusqu'au n° de lot 1774140 (incluant celui-ci et les n° précédents), à l'exception des n° de lot 1732626 and 1745421

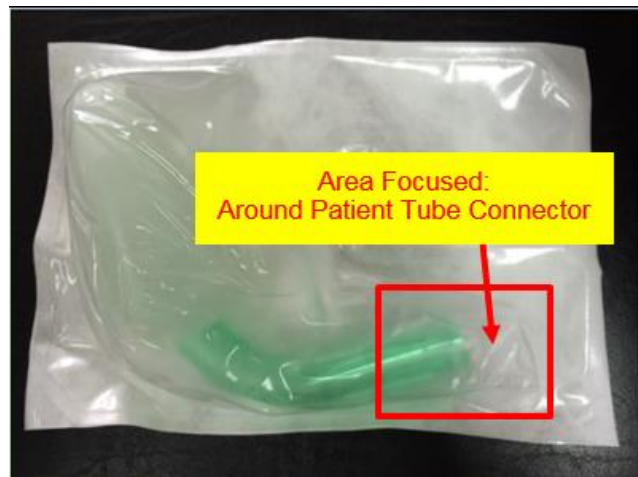
Etape 1 :

L'origine de la barrière stérile potentiellement compromise est un petit orifice dans le film transparent.

L'image indique la zone spécifique à inspecter visuellement (autour du connecteur du tube patient).

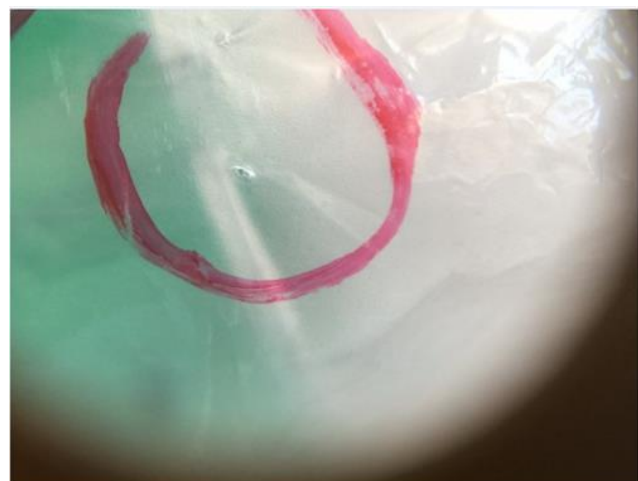
Etape 2 :

L'inspection devra se dérouler sous une luminosité suffisante afin de mettre la perforation en évidence. La perforation est associée à une marque/pli visible sur le film transparent. Si le dispositif présente un pli comme indiqué sur la photo, il doit être jeté. En cas de doute, merci de mettre le dispositif au rebut.

Les dispositifs incriminés doivent être mis en quarantaine. Les Informations s'y rapportant doivent être consignées dans l'Annexe 3.
