URGENT – Notification de sécurité produit

Antenne SENSE BODY 1,5 T utilisée avec les systèmes IRM ACS NT, Intera 1,5 T et Achieva 1,5 T

Surchauffe des câbles de l'antenne corps SENSE 1,5 T.

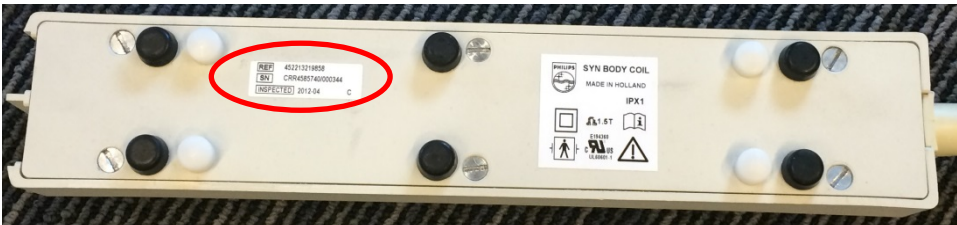
<p>Identification des systèmes concernés</p>	<p>Toutes les antennes SENSE BODY 1,5 T portant l’un des numéros d’identification suivants (référence à 12 chiffres) :</p> <p>4522 131 5575x¹⁾ 4522 132 1985x 4522 132 7619x 4598 000 5187x 4598 000 5189x 4598 003 59051</p> <p>¹⁾ où x peut représenter n’importe quel chiffre entre 1 et 9.</p> <p>Le numéro d’identification (référence à 12 chiffres) figure sur le boîtier de l’interface/du pilote de l’antenne comme illustré dans l’exemple ci-dessous. La référence à 12 chiffres est répertoriée sous “RÉF” :</p>
