## Avis urgent relatif à la sécurité

Juno DRF

FSCA-2016-01-15

Consignes supplémentaires pour l'utilisation en toute sécurité du dispositif.

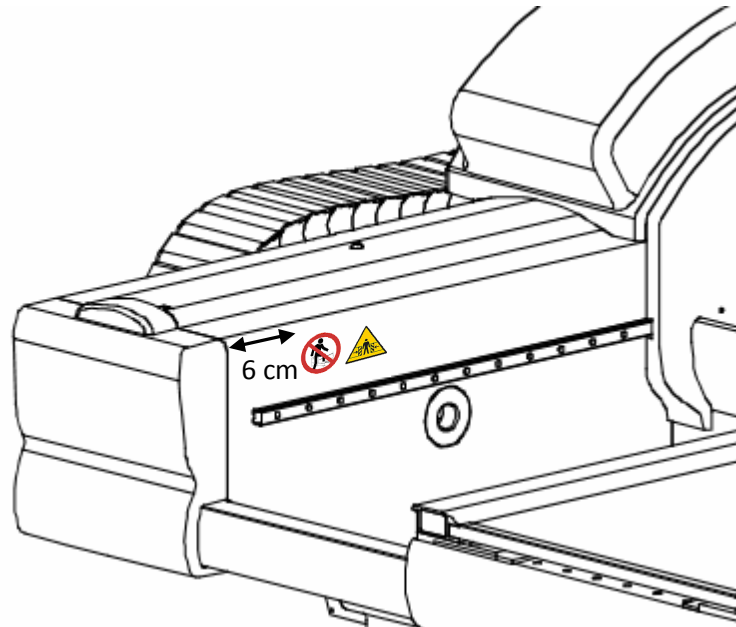
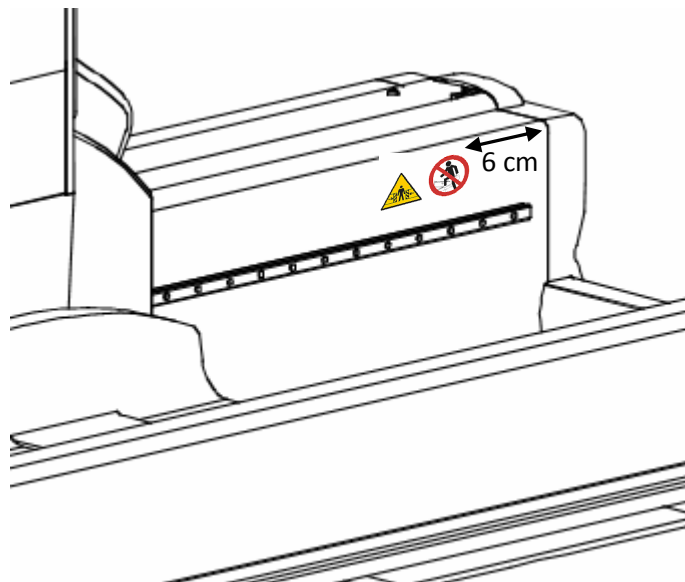
## 2. Où appliquer les étiquettes fournies

- l'application sur le dispositif des signes d'avertissement et d'interdiction supplémentaires fournis avec le présent avis relatif à la sécurité conformément aux consignes en annexe A
- la lecture attentive des consignes supplémentaires complétant les consignes d'utilisation déjà fournies avec le dispositif expliquant précisément :
  - les zones interdites
  - les dangers
  - les contre-mesures en cas de violation de l'interdiction
  - l'étiquetage supplémentaire du dispositif
- le renvoi au fabricant du formulaire de confirmation joint (Annexe B) dans les 10 jours à partir de la réception du présent avis relatif à la sécurité, à défaut duquel le dispositif devra être arrêté.

La correction sur place se concentre sur la fourniture de consignes appropriées (y-compris étiquetage du dispositif) afin de prévenir la chaîne d'événements identifiée.

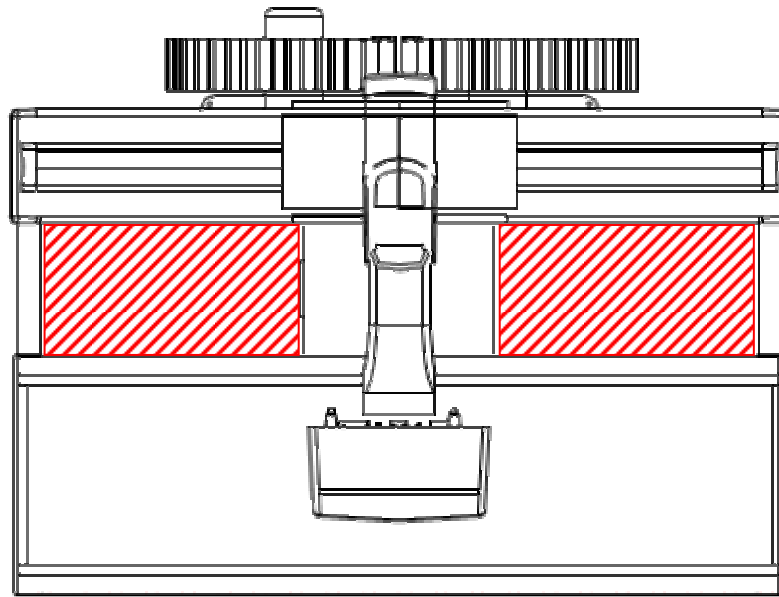
Dans les zones indiquées dans l'image suivante, il existe donc un **risque d'écrasement** entre la structure de support du capteur et les bras de support du brancard porte-patient, dans le cas où un mouvement motorisé serait activé.

**IL EST INTERDIT D'ENTRER OU DE STATIONNER DANS CES ZONES QUAND L'APPAREIL EST EN MARCHÉ.**

Villa Sistemi Medicali a été informé qu'un opérateur s'est blessé lors du repositionnement d'un patient de la table Juno DRF au lit du patient. Se tenant derrière le plateau porte-patient entre le bras de support gauche du plateau porte-patient et le porte-détecteur, l'opérateur a été pressé entre le bras de support gauche du plateau porte-patient et le porte-détecteur.

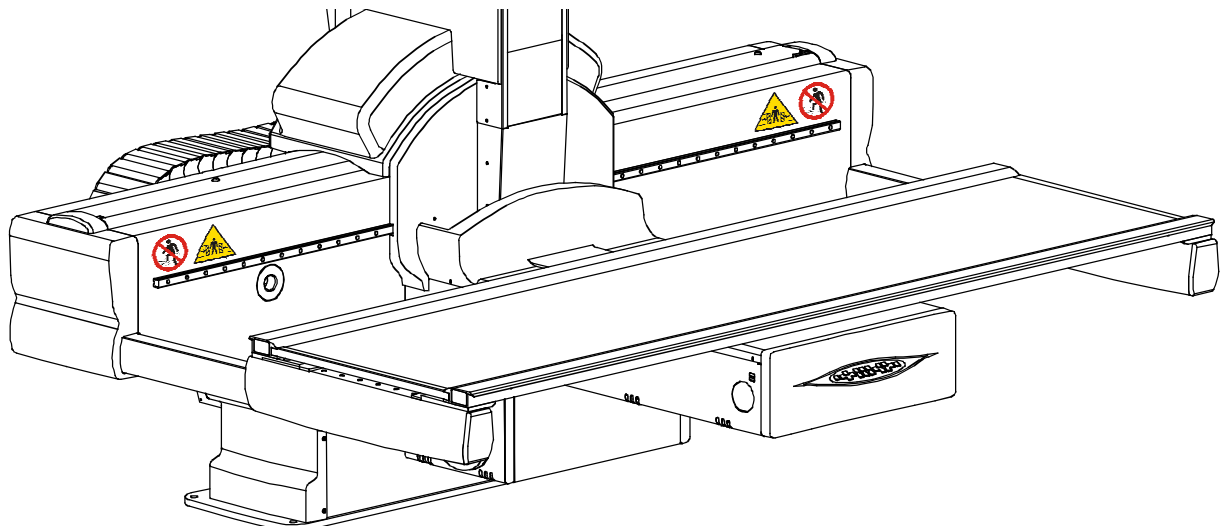
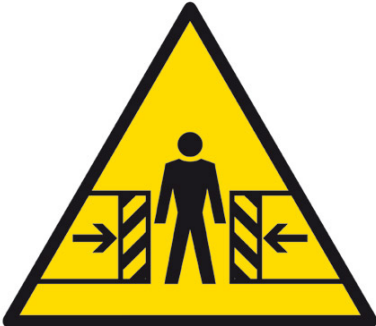
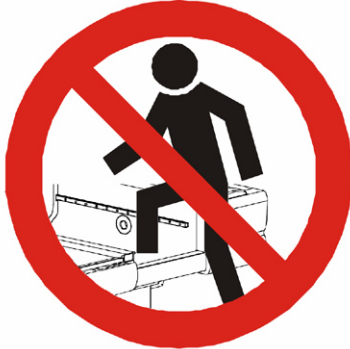
Les symboles suivants, appliqués à la structure de la table, indiquent le risque d'écrasement et l'interdiction d'accéder aux zones de danger :

<p><i>Symbole indiquant</i>  <b>« Attention : risque d'écrasement »</b>  <i>(ISO 7010:2011 W019)</i></p>	<p><i>Symbole indiquant</i>  <b>« Défense d'entrer à l'intérieur des bras de support du brancard porte-patient »</b></p>

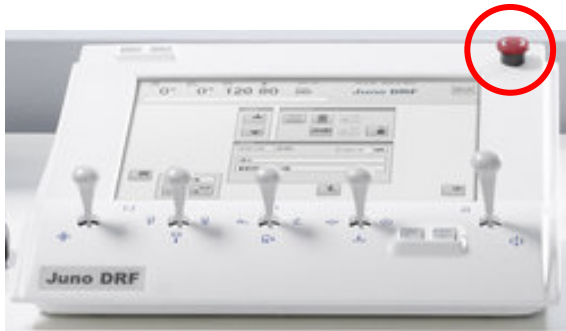
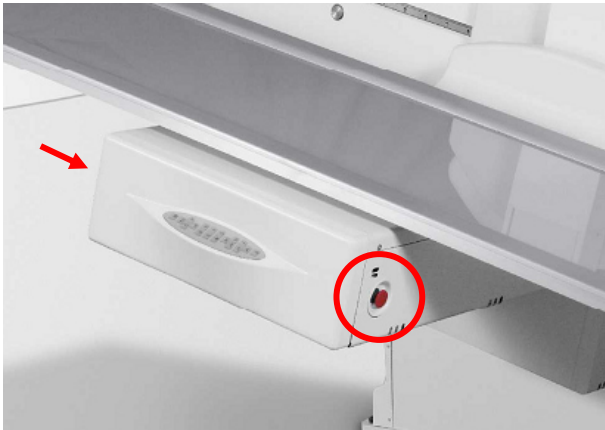
La position des boutons d'arrêt d'urgence est illustrée dans les images suivantes :

<p><b>Boutons d'arrêt d'urgence sur la console de commande.</b></p> <p>Une ou deux consoles de commande peuvent être présentes selon la configuration de l'installation</p>	<p><b>Boutons d'arrêt d'urgence sur le support du capteur</b></p> <p>Deux boutons sont présents, l'un sur le côté droit, l'autre sur le côté gauche</p>

Dans la rare éventualité où une personne se trouverait dans la zone de danger et qu'un mouvement soit intentionnellement ou accidentellement activé, **il faut immédiatement actionner un bouton d'arrêt d'urgence**. Ces boutons sont de couleur rouge pour être immédiatement vus et ils s'actionnent par une simple pression énergique. Dès que l'un des boutons est enfoncé, l'appareil est mis hors tension et tous les mouvements s'interrompent immédiatement.

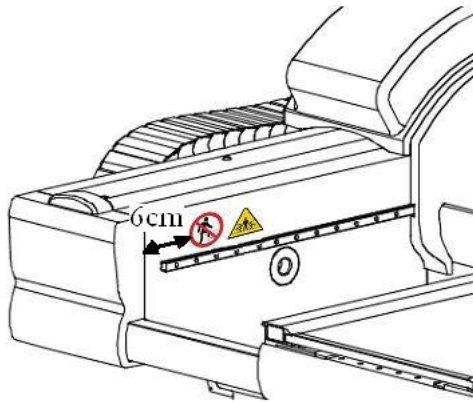
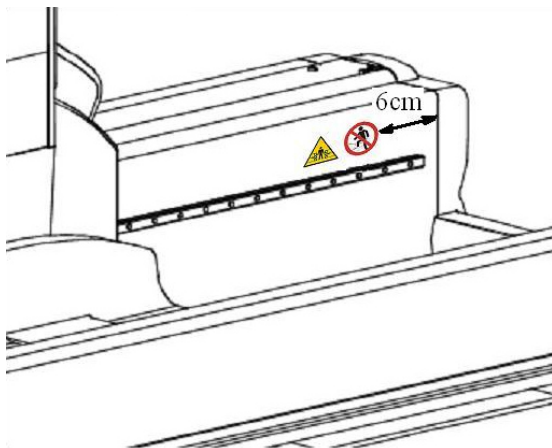
### 2. Où appliquer les étiquettes fournies

- l'application sur le dispositif des signes d'avertissement et d'interdiction supplémentaires fournis avec le présent avis relatif à la sécurité conformément aux consignes en annexe A
- la lecture attentive des consignes supplémentaires complétant les consignes d'utilisation déjà fournies avec le dispositif expliquant précisément :
  - les zones interdites
  - les dangers
  - les contre-mesures en cas de violation de l'interdiction
  - l'étiquetage supplémentaire du dispositif
- le renvoi au fabricant du formulaire de confirmation joint (Annexe B) dans les 10 jours à partir de la réception du présent avis relatif à la sécurité, à défaut duquel le dispositif devra être arrêté.

La correction sur place se concentre sur la fourniture de consignes appropriées (y-compris étiquetage du dispositif) afin de prévenir la chaîne d'événements identifiée.

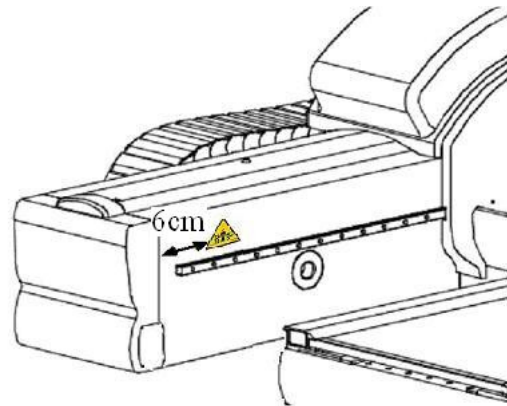
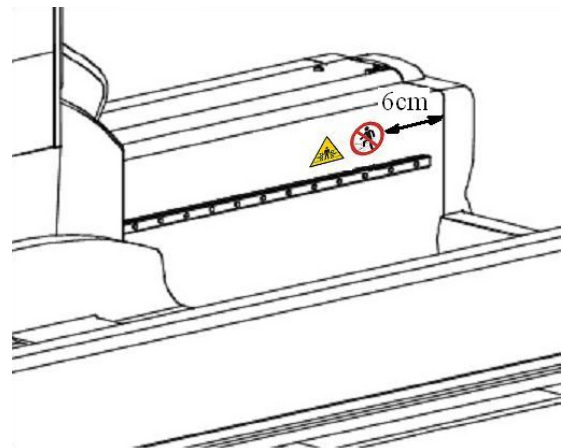
### 2. Où appliquer les étiquettes fournies versions APOLLO OPEN

<p>Pour les versions Apollo OPEN, car il n'y a pas de bras de support sur le côté gauche, retirer le symbole d'interdiction et appliquer seulement le signe d'avertissement</p>

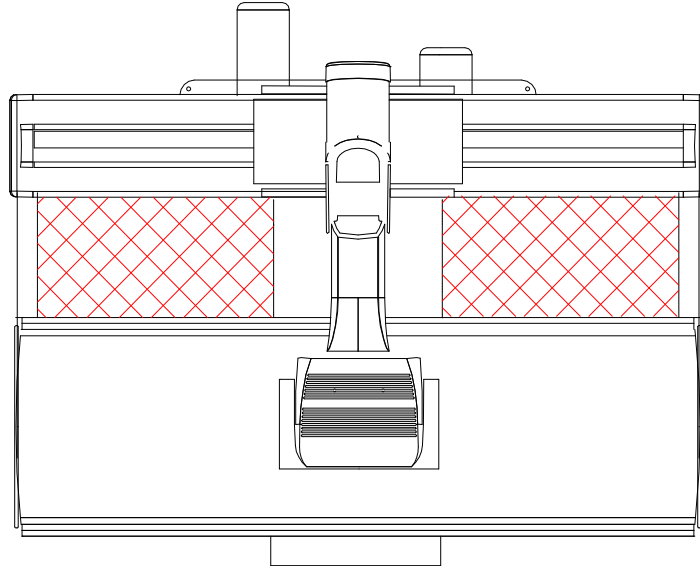
Dans les zones indiquées dans l'image suivante, il existe donc un **risque d'écrasement** entre la structure de support du capteur et les bras de support du brancard porte-patient, dans le cas où un mouvement motorisé serait activé.

**IL EST INTERDIT D'ENTRER OU DE STATIONNER DANS CES ZONES QUAND L'APPAREIL EST EN MARCHÉ.**

Villa Sistemi Medicali a été informé qu'un opérateur s'est blessé lors du repositionnement d'un patient de la table au lit du patient. Se tenant derrière le plateau porte-patient entre le bras de support gauche du plateau porte-patient et le porte-détecteur, l'opérateur a été pressé entre le bras de support gauche du plateau porte-patient et le porte-détecteur.

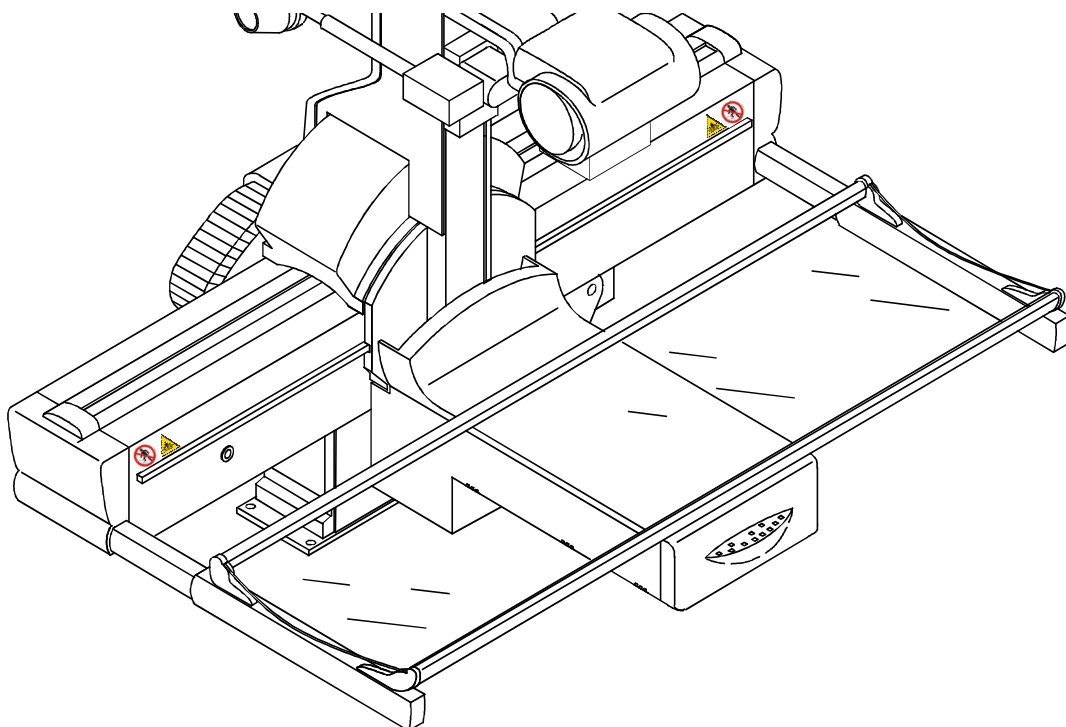
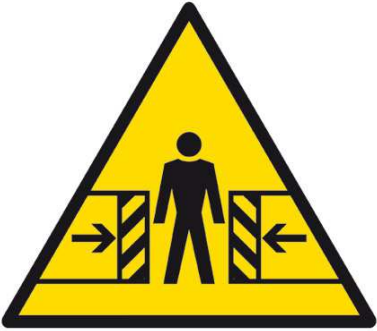
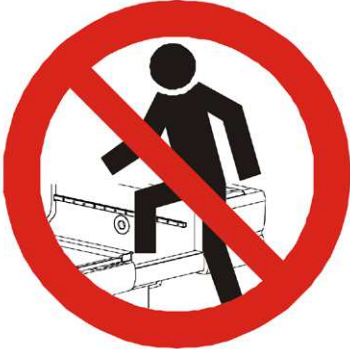
Les symboles suivants, appliqués à la structure de la table, indiquent le risque d'écrasement et l'interdiction d'accéder aux zones de danger :

<p><i>Symbole indiquant</i>  <b>« Attention : risque d'écrasement »</b>  <i>(ISO 7010:2011 W019)</i></p>	<p><i>Symbole indiquant</i>  <b>« Défense d'entrer à l'intérieur des bras de support du brancard porte-patient »</b></p>

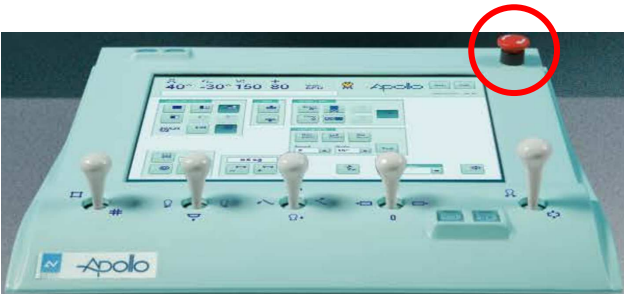
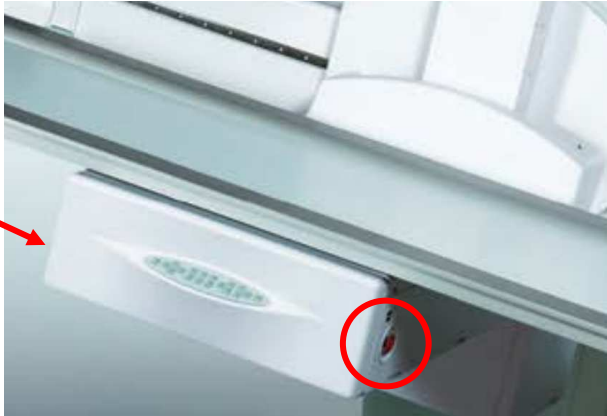
La position des boutons d'arrêt d'urgence est illustrée dans les images suivantes :

<p><b>Boutons d'arrêt d'urgence sur la console de commande.</b></p> <p>Une ou deux consoles de commande peuvent être présentes selon la configuration de l'installation</p>	<p><b>Boutons d'arrêt d'urgence sur le support du capteur</b></p> <p>Deux boutons sont présents, l'un sur le côté droit, l'autre sur le côté gauche</p>

Dans la rare éventualité où une personne se trouverait dans la zone de danger et qu'un mouvement soit intentionnellement ou accidentellement activé, **il faut immédiatement actionner un bouton d'arrêt d'urgence**. Ces boutons sont de couleur rouge pour être immédiatement vus et ils s'actionnent par une simple pression énergique. Dès que l'un des boutons est enfoncé, l'appareil est mis hors tension et tous les mouvements s'interrompent immédiatement.
