## Avis de sécurité urgent: Kits QIASymphony DSP

13 juin 2016

PROM-9782-001 06/2016

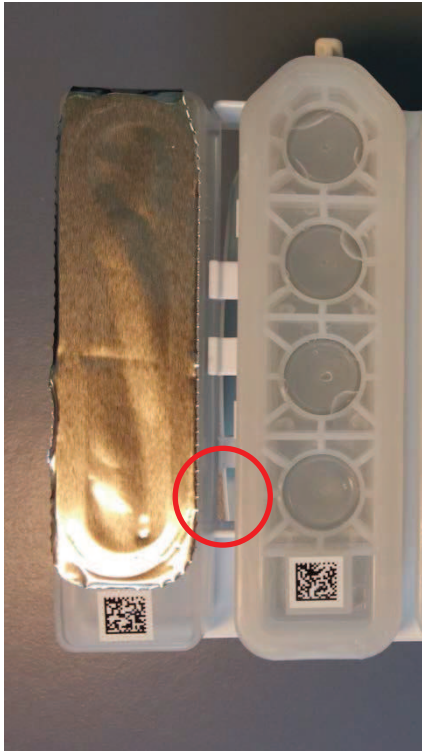
Certaines cartouches de réactif ont été fabriquées avec un défaut au niveau de la forme du support de cartouche de réactif. L'une des « projections de fixation » située entre le Puits 1 et le compartiment des billes est notablement plus large et proéminente. Voir ci-dessous des exemples de supports de cartouche de réactif conforme et défectueux.

Support de cartouche de réactif défectueux

- Si vous avez encore des lots défectueux de kits QIASymphony ou de cartouches de réactif QIASymphony en réserve, NE LES utiliser PAS.
- Étudier cette notification avec votre directeur de laboratoire/médical.
- Si vous avez utilisé un lot de kits QIASymphony défectueux, nous vous recommandons de réexaminer les résultats correspondants.
- **IMPORTANT** : Veuillez transmettre cette information à toutes les personnes et dans tous les départements concernés de votre organisation, qui utilisent ce produit. Si vous n'êtes pas un utilisateur final, veuillez transmettre cette notification à la personne pertinente utilisant le produit.
- Veuillez éliminer le produit conformément aux règles nationales et locales de sécurité et de respect de l'environnement.
- Veuillez remplir l'accusé de réception joint à ce courrier.
- Des partenaires commerciaux transmettent cette information à vos clients.

La livraison du matériel défectueux a été arrêtée le 20 mai 2016. La pièce défectueuse a été identifiée et retirée afin de garantir que tout le matériel expédié de nos entrepôts après le 20 mai 2016 soit pleinement fonctionnel.

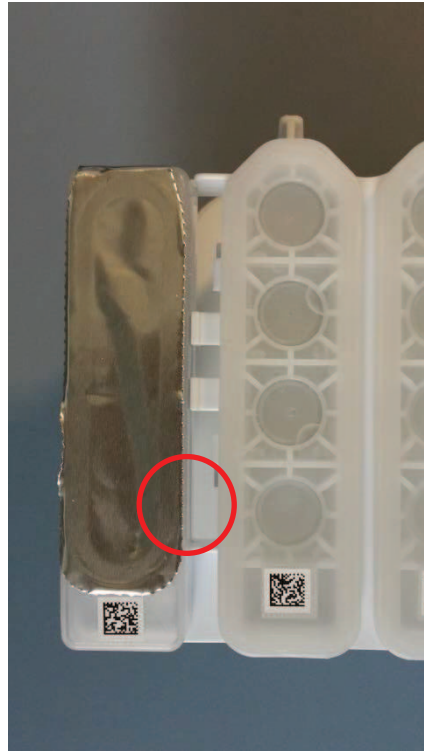
Support de cartouche de réactif conforme

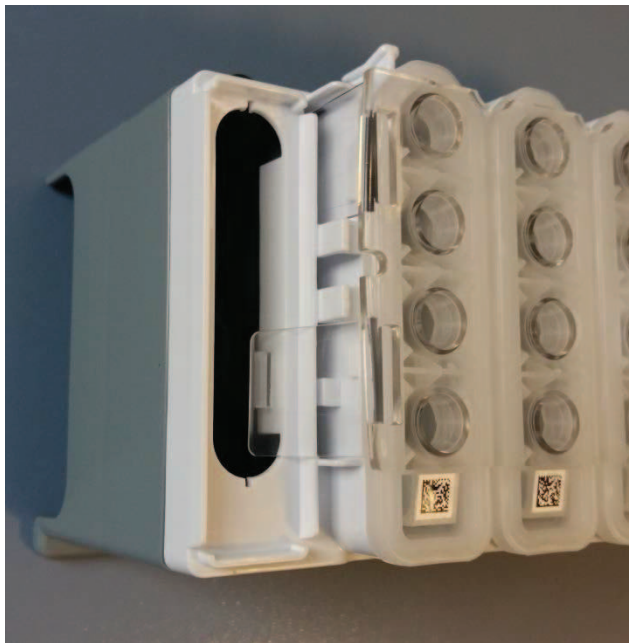
En conséquence, le couvercle perforateur n'est pas enfoncé directement dans la cartouche de réactif défectueuse. Le couvercle perforateur est plutôt décalé sur le côté, vers le compartiment des billes. Par suite, le compartiment des billes se retrouve désaxé. Voir les images ci-dessous.

Positionnement incorrect du couvercle perforateur

1. Éclaboussures des billes sur le plan de travail ou dans le bloc chauffant au moment de la perforation de la cartouche de réactif.
2. Blocage du déplacement Z pendant un cycle, entraînant l'annulation du cycle.
3. Compartiment des billes mal positionné/décalé.
4. Éclaboussures sur le code-barres de la cartouche de réactif. Il pourrait s'ensuivre une erreur de lecture du code-barres et l'impossibilité d'initier un cycle lors de la réutilisation de la cartouche de réactif.

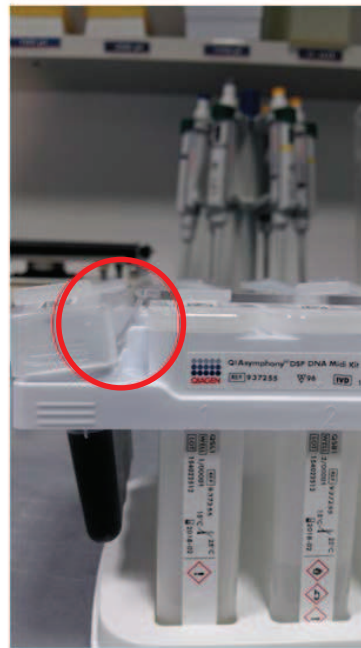
Compartiment des billes incorrectement positionné/décalé

1. Un positionnement incorrect/décalé du compartiment des billes pourrait entraîner le pipetage d'un volume de billes erroné en raison d'une mauvaise détection du niveau de liquide ou d'une remise en suspension incomplète des billes. Cela pourrait se traduire par une diminution de l'efficacité de la purification et par un rendement moindre en acides nucléiques.
2. En outre, un positionnement incorrect/décalé du compartiment des billes pourrait déloger les cônes des adaptateurs de cônes, entraînant le pipetage d'un volume incorrect, un pipetage défectueux ou la perte de billes magnétiques. Il pourrait en résulter une diminution ou la perte de l'efficacité de purification et un rendement en acides nucléiques moindre, voire nul.
