Fournir des produits de qualité à nos clients est essentiel pour la société S.I.M.E.O.N.. C'est la raison pour laquelle, nous contrôlons en permanence la qualité et le comportement de nos produits dans la pratique. Nous souhaitons vous informer que nous avons effectué un contrôle volontaire prévu de notre système d'axe central. Le contrôle portait sur les axes centraux qui ont été fabriqués entre le 01/03/2014 et le 30/04/2016.

Nous avons été avertis par un rapport venu des États-Unis qu'il était possible que les axes centraux issus de la période mentionnée ci-dessus n'avaient pas été complètement vissés.

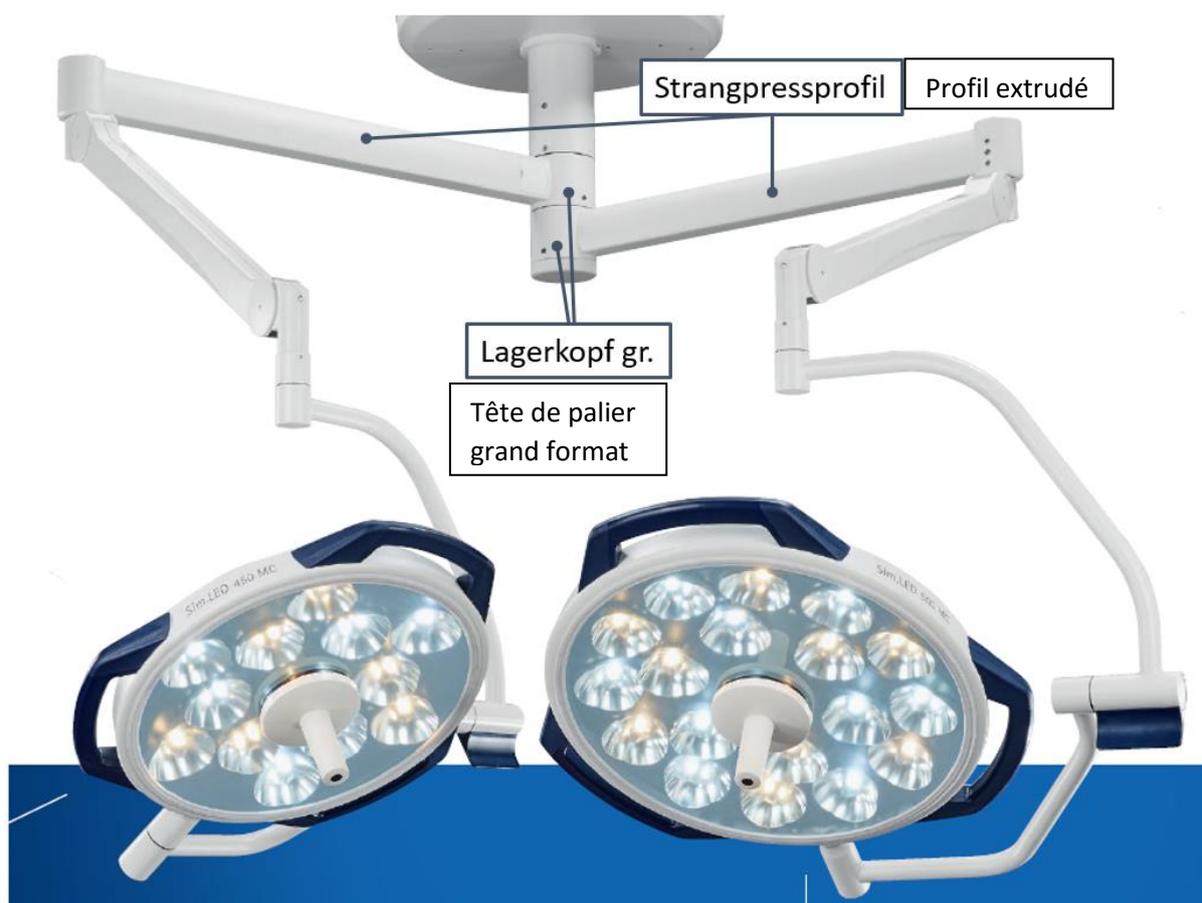
Seul le bras de la flèche de l'axe central est concerné. Les vis servent à fixer le profilé extrudé à la « tête de palier grand format ». Étant donné que le profilé extrudé est également collé, il s'agit d'un système redondant.

Ill. 1 : Configuration du profilé extrudé et de la tête de palier grand format sur le système d'éclairage

Nous avons décidé de mettre en place une mesure préventive qui consiste à vérifier les axes centraux concernés à l'aide d'un test avec un aimant très simple que nous avons

développé. Le test ne dure que quelques minutes et peut être réalisé par toute personne dans l'hôpital.
