URGENT - ACTION DE SECURITE	
A l'attention des Biologistes-Responsables, des Directeurs des Etablissements de Santé et des Correspondants locaux de Réactovigilance	
Dossier réf. Roche :	SBN-CPS-2017-005
Produits concernés :	Aiguille échantillon Réf. 04547241001 pour module c 501/502 Aiguille échantillon Réf. 05899427001 pour cobas c 311 Aiguille échantillon Réf. 04945794001 pour module c 701 et ISE

Pièce jointe : Annexe « Comment identifier les aiguilles échantillon potentiellement affectées »

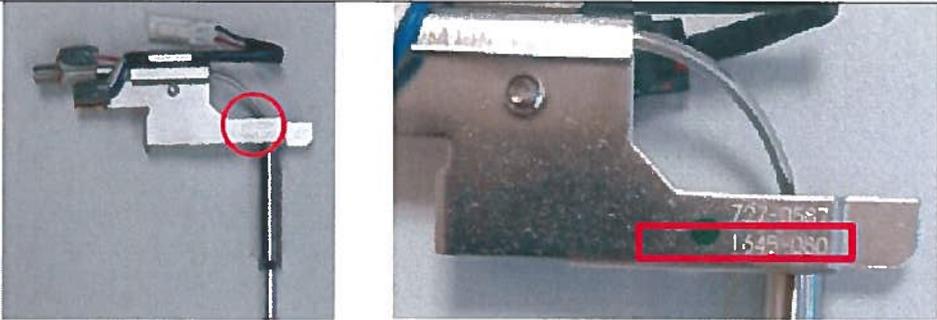
Accès aux aiguilles	<p>Attention : Cette opération doit être réalisée par une personne habilitée.</p> <p>Moteurs débrayés, retirer le couvercle supérieur de l'aiguille et soulever légèrement cette dernière. Rem : En cas de numéro de série difficilement visible, prendre le côté de l'aiguille en photo et zoomer son affichage.</p> <p>En cas d'échange de l'aiguille mettre le module analytique Hors Tension</p> <p>Pour plus d'information sur la manipulation des aiguilles, se reporter au Chapitre « Remplacement des aiguilles » du manuel disponible sur e-LabDoc : « Cobas_6000_Extended_Maintenance_V1_0_FR » (Utiliser la recherche par mot clef : « Extended Maintenance » par exemple)</p>	
Emplacement du repère jaune sur le connecteur

<p>Si un repère jaune est présent sur le connecteur, alors l'aiguille a été modifiée par Hitachi et elle est conforme.</p>	
Emplacement du numéro de série sur l'aiguille échantillon

- **Si un repère jaune** est présent sur le connecteur de l'aiguille échantillon, alors cette aiguille est déjà équipée du nouveau connecteur et elle est **conforme**. (voir explications ci-après)

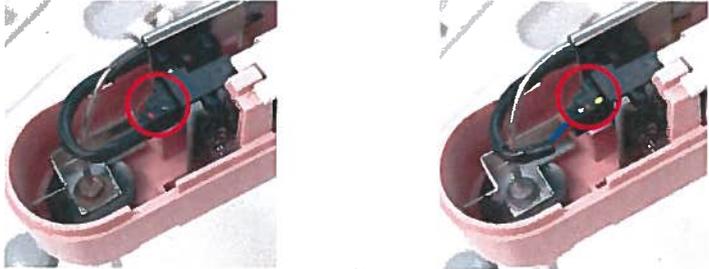
Accès aux aiguilles	<p>Attention : Cette opération doit être réalisée par une personne habilitée. Pour identifier l'aiguille : Moteurs éteints, retirer le couvercle supérieur de l'aiguille et soulever légèrement cette dernière. En cas d'échange de l'aiguille mettre le module analytique Hors Tension</p> <p>Pour plus d'information sur la manipulation des aiguilles, se reporter au Chapitre « Remplacement des aiguilles c701 » du Manuel Opérateur</p>
Emplacement du repère jaune sur le connecteur	<div style="display: flex; justify-content: space-around;">

</div> <p>Si un repère jaune est présent sur le connecteur, alors l'aiguille a été modifiée par Hitachi et elle est conforme.</p>
Identification du site de production	<div style="display: flex; justify-content: space-around;">

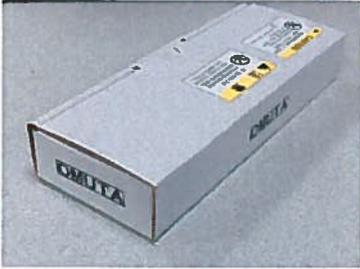
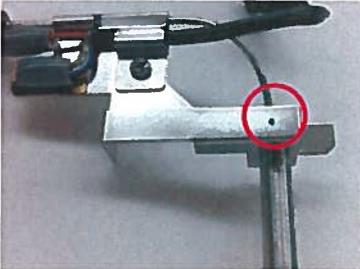
</div> <p>Il est inscrit soit NAKA, soit OMUTA sur la boîte d'origine. Il y a soit un repère noir, soit un repère vert sur la partie métallique de l'aiguille échantillon.</p> <p>Repère Noir : Produit par NAKA Repère Vert : Produit par OMUTA</p>
