NOTICE DE SÉCURITÉ

LETTRE DE SUIVI

Objet: Cassettes ArtiSet, lettre de suivi

Le 4 août 2017, Lettre de suivi de la notice de sécurité FA-2016-062

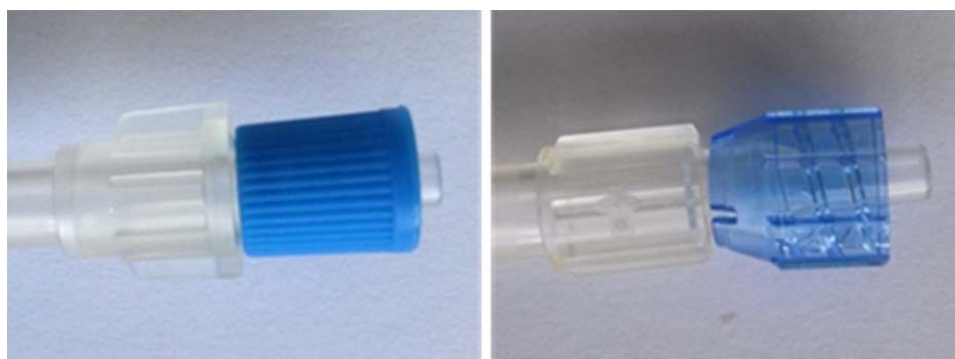
Pour votre information, le connecteur patient concerné par cette action corrective et le connecteur patient d'origine (qui sera réintroduit sur les cassettes ArtiSet) peuvent être distingués en fonction de certaines différences visuelles expliquées ci-dessous.

Connecteur patient concerné par cette action corrective
(lots susmentionnés et jusqu'au lot 1723)

Connecteur patient d'origine

- Au niveau de la bague de vissage (pièce bleue située à l'extrémité) : le connecteur d'origine est légèrement transparent avec une forme différente et une mobilité dans le sens axial.
- Au niveau du connecteur (partie transparente) : aucune ailette n'est présente sur le connecteur d'origine.

Dans le but d'accroître l'efficacité de l'action corrective, Baxter a pris la décision de reprendre le design initial du connecteur patient des lignes à sang des cassettes ArtiSet, avant l'introduction du design du connecteur patient concerné par cette action corrective. Les lignes à sang avec le design d'origine du connecteur patient seront réintroduites à partir du lot numéro 1724. Aussi, Baxter ne mettra pas à jour la notice d'utilisation des cassettes car les connecteurs concernés par cette action corrective (lots susmentionnés et jusqu'au lot 1723) ne seront plus utilisés.
