## Urgent Field Safety Notice

**Small Pedicle Probe ELL-IN 02 23-N,  
FSCA-01-2018  
Recall**

Reference : FSCA-01-2018

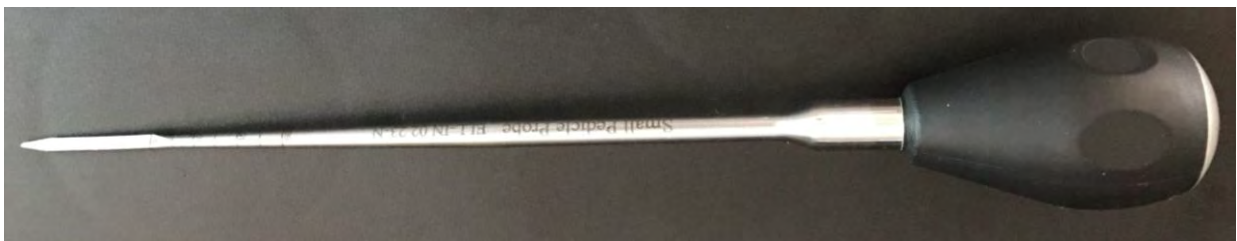
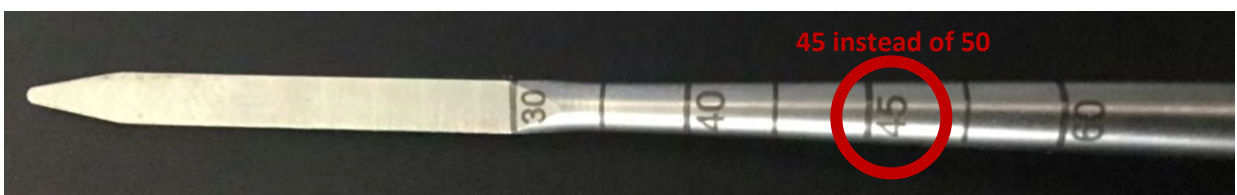
Il y a une erreur sur la graduation de la spatule, un 45 est gravé au lieu de 50 mm (voir image ci-dessous).

Nous avons néanmoins décidé de rappeler les produits concernés. Veuillez suivre attentivement les instructions détaillées ci-dessous :

1. Examinez immédiatement votre inventaire.
2. En outre, si vous avez éventuellement distribué ce produit, veuillez identifier vos clients et les informer immédiatement de ce rappel de produit en utilisant ce document.
3. Recueillir et mettre en quarantaine tous les produits.
4. Renvoyez tous les produits au Service Qualité Spineart de Genève (Chemin du Pré Fleuri 3, 1228 Plan-les-Ouates, Suisse).
5. Tous les produits retournés seront échangés avec des lots déjà disponibles dans notre entrepôt.

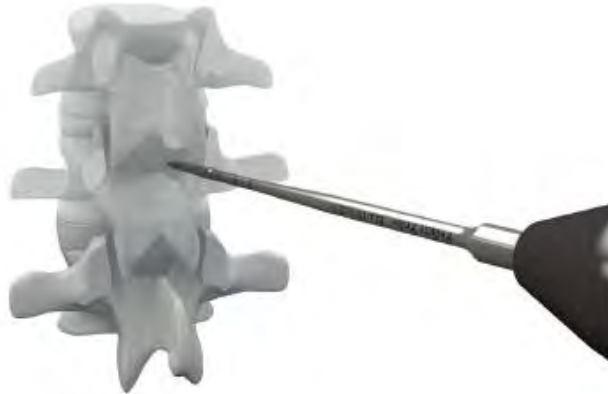
« Après avoir déterminé le point d'entrée dans le pédicule, perforer l'os cortical avec la pointe carrée et ouvrir le canal pédiculaire avec la spatule.  
Les spatules possèdent un marquage LASER pour déterminer la taille de vis appropriée. »

-Si le dispositif est utilisé pour ouvrir le canal pédiculaire, cette erreur de marquage peut introduire le risque de perforer jusqu'à une profondeur de 50 mm au lieu des 45 mm indiqués sur la graduation. Cet inconvénient peut entraîner un contact entre la spatule et la face antérieure du corps vertébral. Cependant, l'extrémité sphérique de l'instrument empêche de perforer la corticale. De ce fait, la spatule ne pourra pas traverser la face antérieure du corps vertébral. Le risque additionnel émanant de cette erreur de marquage peut donc être considéré comme négligeable.

-Si le dispositif est utilisé pour identifier la taille de vis adaptée, cette erreur de marquage introduit le risque de sélectionner une vis plus courte que nécessaire (Sélectionner une vis de 45mm au lieu de 50 mm). Cette mauvaise sélection peut diminuer la résistance à l'arrachement de la vis pédiculaire et entraîner le recours à une réintervention.
