AVIS URGENT RELATIF À LA SÉCURITÉ

MENOTTES POSEY® CONNECTED TWICE-AS-TOUGH®

Date :	12 avril 2019
Produit concerné :	articles n°s 2796 et 2797 ; menottes Posey « Connected » Twice-As-Tough (TAT) ; achetés et livrés entre le 01-01-2017 et le 31-01-2019
Problème :	les patients pourraient se libérer de la contention
Solution :	remplacer les menottes Connected Twice-As-Tough
Nos de lot concernés :	voir pièce jointe 1
N° avis sécurité :	R-00374
Pages :	5

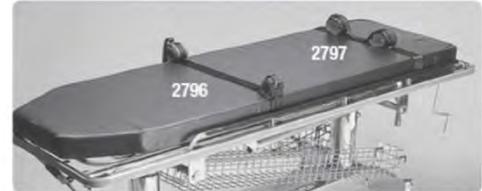
Menottes Posey Connected Twice-As-Tough

REF. 2796 Connexion poignet - Brancard, paire, (bleu)

REF. 2797 Connexion cheville - Brancard, paire, (rouge)

Nous avons enquêté et conclu que les menottes TAT montraient une force de traction inadéquate pouvant entraîner le glissement de la sangle au travers des anneaux en D. Ce glissement pourrait conduire à un desserrement des entraves placées sur les poignets et/ou les chevilles du patient, entraînant un risque potentiel pour la sécurité du patient ou du soignant. Nous avons mis en place des mesures correctives afin de s'assurer que les produits de remplacement sont conformes à la force de traction nécessaire.

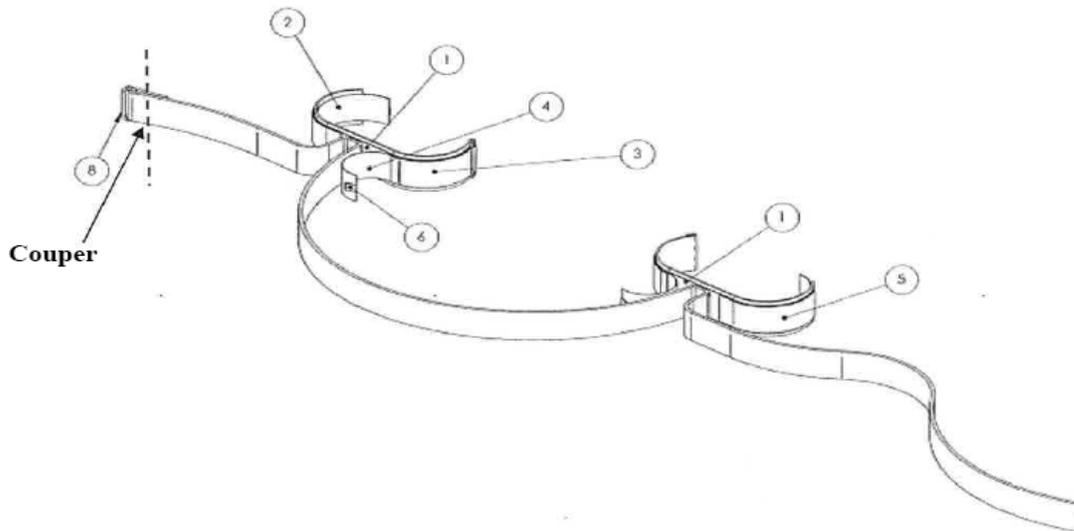
- Couper et retirer les deux anneaux en D de l'extrémité de la sangle de fixation

3. Détruire les menottes TAT concernées en suivant les **instructions, ci-jointes, pour la destruction des menottes TAT (pièce jointe 2)**. Se débarrasser des produits endommagés conformément à la politique de votre établissement en matière de matériaux BIOLOGIQUEMENT DANGEREUX.

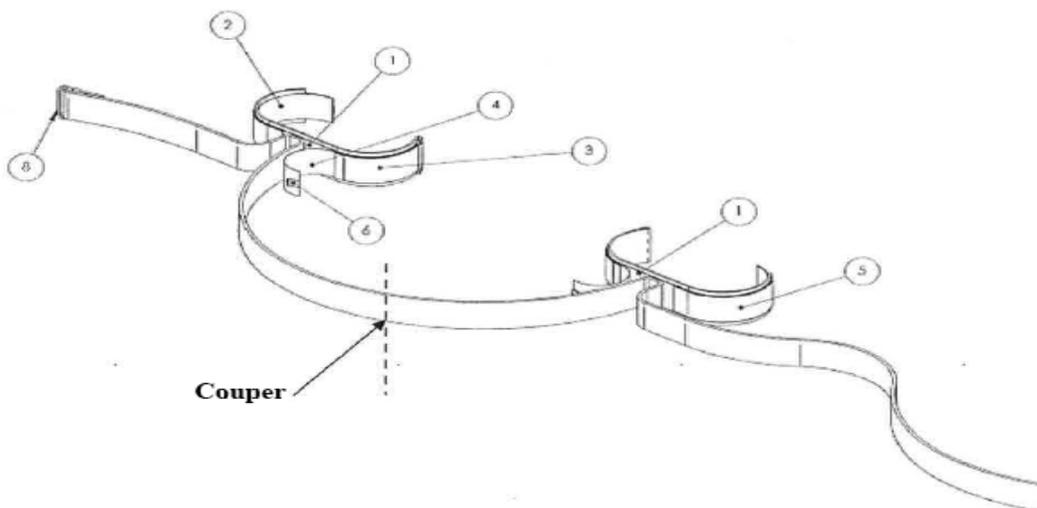
- Couper la sangle qui relie les deux sangles des membres

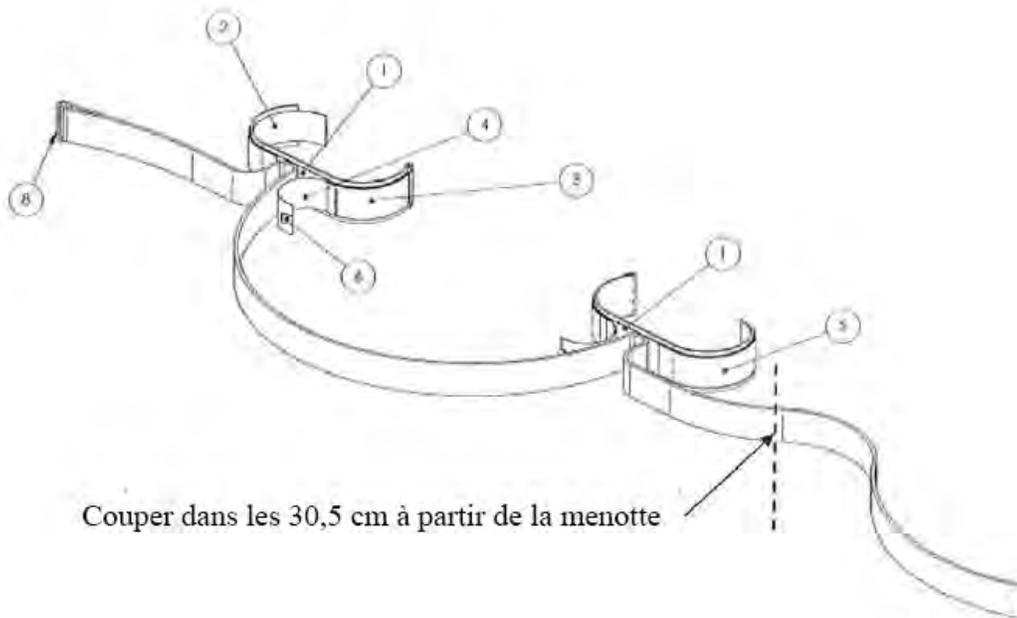
- Couper le restant de la sangle dans les 30,5 cm à partir de la menotte du membre

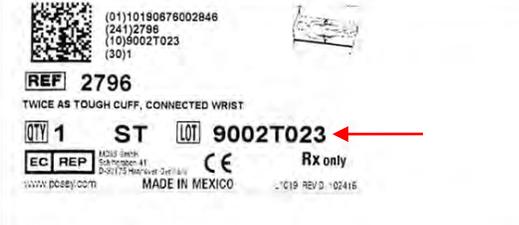
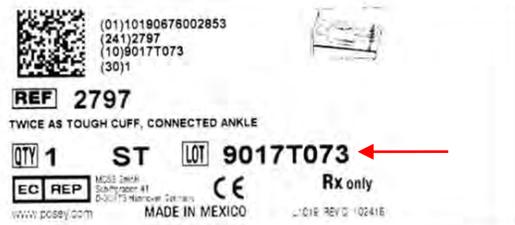
Label	2796	2797
Wash label

Examiner la **liste des numéros de lots ci-jointe, pièce jointe 1**, et vérifier l'inventaire pour voir si des unités concernées par ce problème s'y trouvent. Examiner l'étiquette de lavage placée sur les menottes TAT ou sur l'étiquette du carton, comme illustré ci-dessous.

Box label

LOT 9002T023

Exemple : Le système des numéros de lots est le suivant : le premier chiffre correspond à l'année (9 = 2019), les trois chiffres suivants sont le jour julien, le « T » correspond au lieu de fabrication (Tijuana, Mexique) et les trois derniers chiffres sont le numéro de lot.
