**VERSION MODIFIÉE –
RAPPEL DE DISPOSITIF MÉDICAL URGENT**

Référence GE Healthcare : FMI 32067-A

Objet : Table radiante Giraffe / table radiante Panda iRes : les panneaux latéraux de lit ou les zones de verrou peuvent être fissurés, cassés ou endommagés.

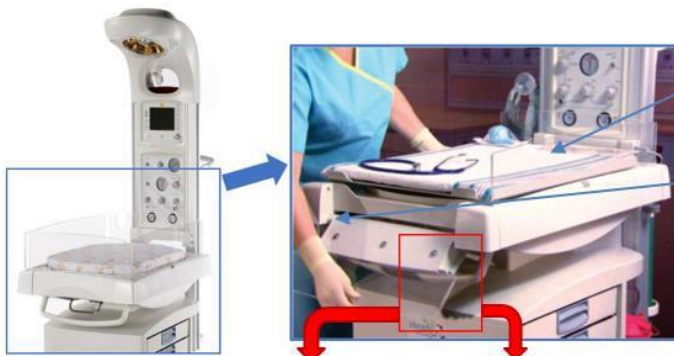
Figure 1A : panneaux latéraux de lit

Figure 1B : zone reliant le panneau au lit

AVANT CHAQUE UTILISATION DU PANNEAU DE LA PORTE : examinez les panneaux latéraux de lit, la zone de verrou ainsi que la zone qui relie le panneau au lit afin de détecter toute fissure ou tout endommagement (voir Figure 1B ci-dessous). Si un élément des panneaux latéraux de lit ou des verrous est endommagé ou fissuré (voir Figure 1C ci-dessous), **cessez d'utiliser la table radiante.**

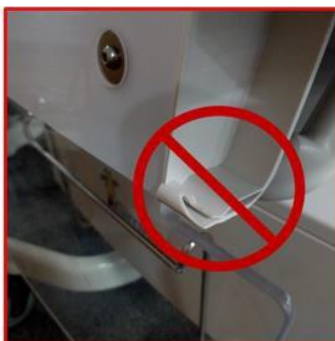
Figure 1C : verrou cassé

- Si l'un des panneaux latéraux de lit n'est pas solidement fixé, remplacez le ou les panneaux avant d'installer un nourrisson sur la table radiante. Déplacez le nourrisson sur une table radiante dont les panneaux latéraux de lit sont en parfait état de fonctionnement. N'installez pas ni ne laissez pas un nourrisson sur une table radiante dont les panneaux latéraux de lit sont défectueux. Mettez la table radiante aux panneaux latéraux de lit défectueux hors service, jusqu'à ce que les panneaux latéraux de lit soient remplacés.

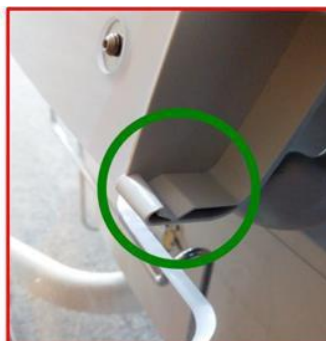
Figure 1D : verrou en état de fonctionnement

- Si les panneaux latéraux de lit ou les verrous ne présentent aucune fissure ni aucun endommagement, vous pouvez continuer à utiliser la table radiante.

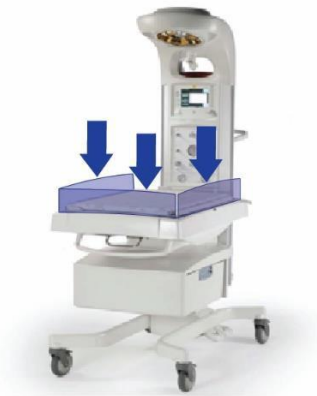
Chaque table radiante comporte 4 panneaux latéraux de lit. Appliquez la procédure mentionnée ci-dessous pour chacun des 3 panneaux latéraux de lit amovibles. Chaque panneau latéral de lit doit comporter une étiquette.

Remarque : l'illustration suivante représente une table radiante Panda. Les tables radiantes Giraffe iRes comportent des panneaux latéraux de lit plus hauts, mais les étiquettes se collent aux mêmes endroits, comme l'illustrent les flèches bleues ci-dessus et ci-dessous.

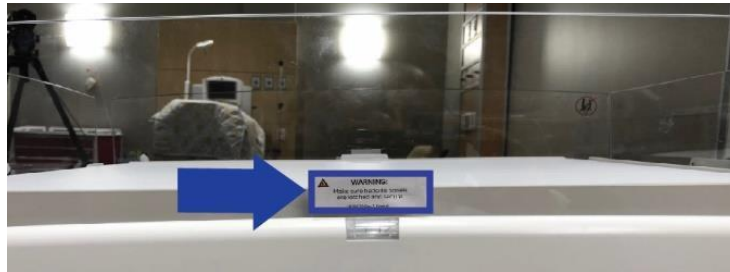
Pour les panneaux de lit latéraux : appelez l'étiquette à 0,25 pouce (6 mm) au-dessus de la fenêtre de niveau, en bas des deux panneaux latéraux.

Appelez l'étiquette des panneaux latéraux de lit des tables radiantes Panda et Giraffe sur les emplacements illustrés ci-dessous.
