URGENT: **RAPPEL VOLONTAIRE DE PRODUITS**
Référence: MCV-2012-81

DESTINATAIRES:	Correspondants Locaux de Matéiovigilance. ↳ Diffusion à réaliser pour information auprès : du Directeur de l'Etablissement de Santé, de tous les utilisateurs.
DISPOSITIFS MEDICAUX CONCERNES:	Tous les types de canules HLS (PAS ..., PAL ..., PVS ..., PVL ...).
OBJET:	Défaut potentiel de l'élément d'introduction des canules HLS.

- Canules HLS -

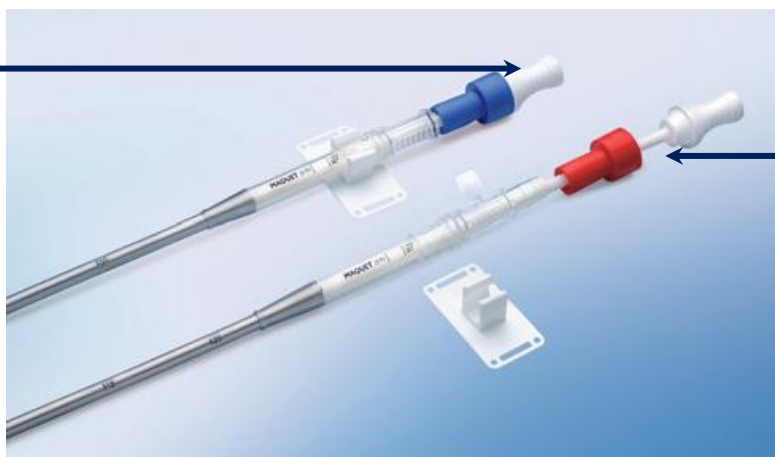
- Photo n°1 : Canules HLS -

Particulièrement attentif à la qualité et à la sécurité de ses produits, le fabricant MAQUET CARDIOPULMONARY AG a eu connaissance de rares cas pour lesquels il n'a pas été possible d'insérer le fil guide dans l'élément d'introduction de la canule HLS (cf. photo n°1).

Le problème d'insertion du fil guide dans l'élément d'introduction se produit avant l'accès aux vaisseaux par la canule. Seul l'élément d'introduction est potentiellement défectueux, la canule elle-même fonctionne correctement pendant la perfusion.

Elément d'introduction complètement inséré dans la canule.

Elément d'introduction en cours d'insertion dans la canule.

Plusieurs actions correctives sont actuellement entreprises par le fabricant MAQUET CARDIOPULMONARY AG afin de prévenir la survenue de ce défaut. Les outils de fabrication ont été améliorés et le personnel responsable de la production des canules HLS a été formé afin d'éliminer l'apparition de cette variabilité.

Dès réception de ce courrier, nous vous demandons de bien vouloir vérifier si vous détenez encore dans vos stocks des produits potentiellement affectés. Les produits identifiés doivent être isolés et leur utilisation doit être arrêtée.
