URGENT Notice d'alerte

Nom du produit : Tige intra médullaire Specialist 2 (Tige IM SP2)

Identifiant FSCA : DVA-107305-HHE

Type d'action : Notice d'alerte (FSN)

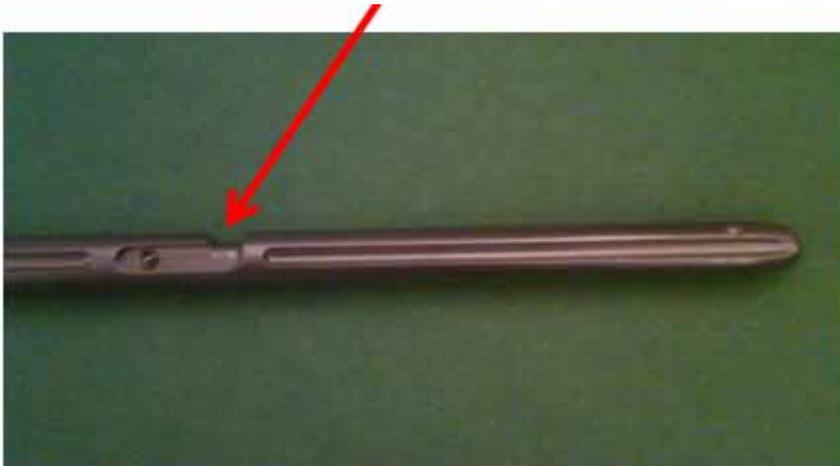
Annexe B : Photographie d'une tige IM SP2 et de la zone de fracture potentielle

Contexte : DePuy a identifié un risque de rupture par fatigue de la tige IM SP2 quand des contraintes excessives sont appliquées à son extrémité. Une rainure profonde en forme de J à l'extrémité de la tige permet de fixer un manchon dans les interventions de révision (voir image de l'Annexe B). C'est en haut de cette rainure que la rupture peut se produire. Depuis 2008, DePuy a reçu au niveau mondial 9 réclamations concernant la rupture de l'extrémité. Dans 8 cas, des fragments de tige sont restés dans le patient.

zone de rupture

DePuy souhaite insister sur plusieurs points techniques concernant l'utilisation de cette tige, afin d'éviter le risque de rupture à son extrémité :

1. Éviter d'appliquer une force excessive pour insérer la tige dans le canal IM. Cela évite de trop courber le canal fémoral ou rendre l'orifice d'entrée distal trop étroit pour centrer la tige dans le canal. Dans ce cas, l'utilisation d'une tige IM plus courte peut s'avérer plus appropriée. Agrandir l'orifice d'entrée distal peut également s'avérer utile.

2. L'extrémité de la tige est beaucoup plus solide quand la fente du manchon est en compression. Pour ce faire, vérifier que la fente sur la poignée modulaire (repère pour fixer la tige à la poignée) est orientée de façon médiale quand la tige est insérée du côté droit ou latéralement sur un genou gauche.

3. Ne pas utiliser la tige comme un percuteur pour retirer le guide d'alignement distal SP2, car cela risque de concentrer des contraintes importantes dans l'extrémité de la tige. Si des goupilles de sécurité sont fixées sur la partie distale du fémur, utiliser un instrument pour les libérer.

4. Ne pas utiliser la tige comme étireur fémoral pour écarter le fémur du tibia. À la place, utiliser un crochet à os ou un rétracteur en forme de U.
5. Vérifier régulièrement l'état de la tige. Renvoyer la tige en cas de signes de fissures dans l'extrémité distale à proximité de la rainure du manchon.
