**URGENT:**      **RAPPEL VOLONTAIRE DE PRODUITS**  
Référence:    **MCV-2013-115**

<b>DESTINATAIRES:</b>	Correspondants Locaux de Matéiovigilance. ↳ Diffusion à réaliser pour information auprès : du Directeur de l'Etablissement de Santé, de tous les utilisateurs.
<b>DISPOSITIFS MEDICAUX CONCERNES:</b>	Lots spécifiques de canules artérielles EKA et de canules veineuses EKV.
<b>OBJET:</b>	Défaut potentiel de la forme de l'extrémité des canules EKA/EKV.

- Canules EKA/EKV -

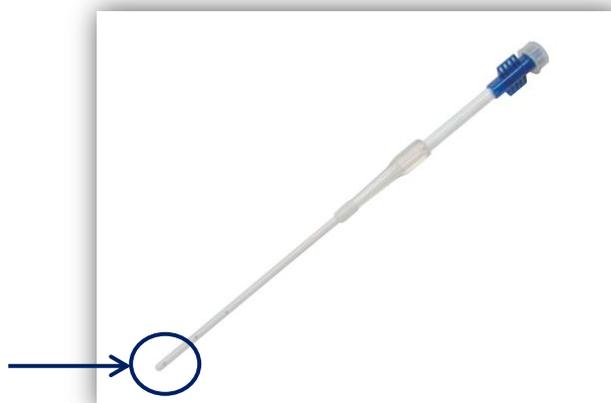
- Photo n°1 : Canule EKV -

Particulièrement attentif à la qualité et à la sécurité de ses produits, le fabricant MAQUET CARDIOPULMONARY AG a identifié que l'extrémité de certaines canules pouvait présenter un défaut de forme (cf. photo n°1).

Localisation du défaut à l'extrémité de la canule

Or dans le cas où le dilateur serait inséré accidentellement dans la canule pour faciliter l'introduction de cette dernière, un espace pourrait se créer à la sortie de la canule ; espace entre la canule déformée et le dilateur introduit. Un risque d'endommagement du vaisseau sanguin lors de l'insertion de la canule pourrait alors être induit.

Les investigations réalisées mettent en évidence que le phénomène décrit ci-dessus serait lié à un outil de production endommagé. Plusieurs actions correctives ont été entreprises par le fabricant MAQUET CARDIOPULMONARY AG afin de prévenir la survenue de ce défaut.

Dès réception de ce courrier, nous vous demandons de bien vouloir vérifier si vous détenez encore dans vos stocks des unités potentiellement affectées. Les unités identifiées doivent être isolées et leur utilisation doit être arrêtée.

Dès réception du formulaire complété, le Service Commercial MAQUET CARDIOVASCULAR vous contactera afin de récupérer et remplacer votre (vos) produit(s) potentiellement défectueux. Nous tenons à vous préciser que cette opération sera entièrement prise en charge par MAQUET.
