NOTICE URGENTE RELATIVE À LA SÉCURITÉ D'UTILISATION

Nom du produit :	Valve sans aiguille Alaris® SmartSite®
Référence produit :	2000E7D
Numéros de lot :	Divers lots comportant des éléments en polycarbonate
Identifiant FSCA :	RA-2014-01-01
Date :	Février 2014
Type d'action :	Retrait et destruction des produits concernés

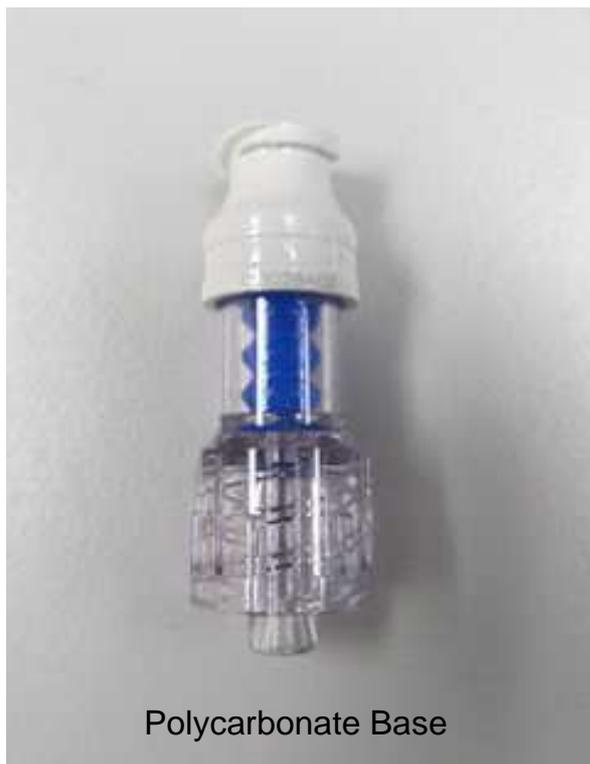
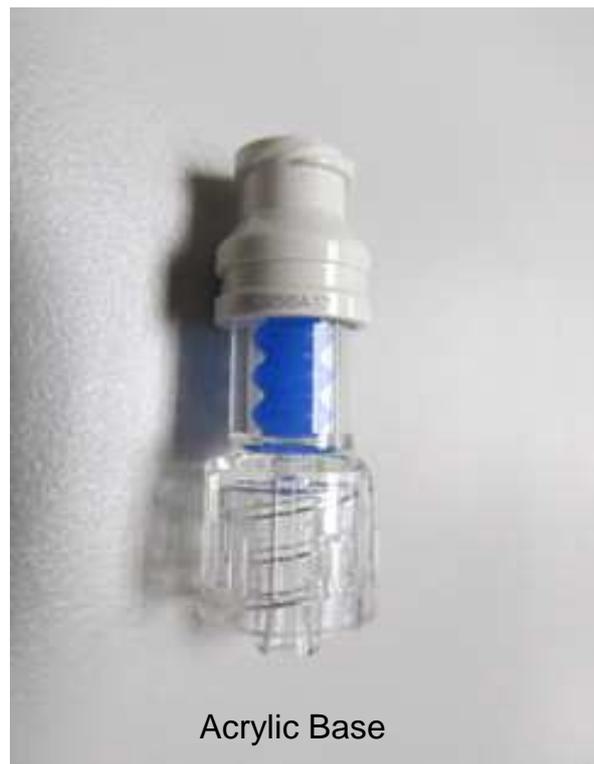
Les valves SmartSite en acrylique ne semblent pas présenter ces problèmes d'incompatibilité et ne sont pas concernées par cette action corrective. Il existe une différence de couleur visible entre la base en polycarbonate et la base en acrylique. Le polycarbonate est gris-bleu tandis que l'acrylique est transparent, comme le montrent les figures ci-dessous.

L'enquête visant à déterminer la cause de ce problème est en cours. Une analyse préliminaire a révélé que les valves sans aiguille SmartSite en polycarbonate peuvent entraîner des problèmes d'incompatibilité avec les raccords Luer mâles ou la gaine de filetage lorsqu'elles sont connectées à un raccord Luer femelle.
