<b>DESTINATAIRES :</b>	Correspondant Local de Matériorvigilance ↳ Diffusion à réaliser pour information auprès : du Directeur de l'Etablissement de Santé, de tous les utilisateurs et du personnel biomédical.
<b>DISPOSITIFS MEDICAUX CONCERNES :</b>	Eclairages opératoires – gamme H LED 700 fabriqués avant janvier 2013.
<b>OBJET :</b>	Action préventive : vérification des secteurs de LEDs d'ambiance.

Référence : **MSW-2014-10 (2)**  
Dispositifs médicaux concernés : **Eclairages opératoires gamme H LED 700 fabriqués avant janvier 2013.**  
Objet : **Action préventive : vérification des secteurs de LEDs d'ambiance.**

<b>DESTINATAIRES :</b>	Correspondant Local de Matériorigilance ↳ Diffusion à réaliser pour information auprès : du Directeur de l'Etablissement de Santé, de tous les utilisateurs et du personnel biomédical.
<b>DISPOSITIFS MEDICAUX CONCERNES :</b>	Eclairages opératoires – gamme PowerLED 700 fabriqués avant janvier 2013.
<b>OBJET :</b>	Action préventive : vérification des secteurs de LEDs d'ambiance.

Référence : **MSW-2014-10 (1)**  
Dispositifs médicaux concernés : **Eclairages opératoires gamme PowerLED 700 fabriqués avant janvier 2013.**  
Objet : **Action préventive :

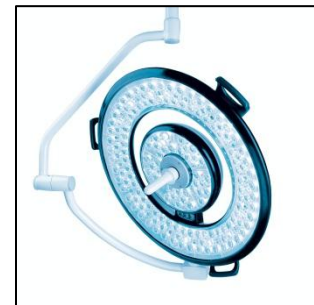
- Coupole H LED 700 -

Le secteur de LEDs d'ambiance H LED 700 est constitué d'un ensemble de trois LEDs conçu pour réaliser une vision tamisée du champ opératoire et de sa périphérie. Sur certains modèles de cet éclairage opératoire, ce secteur possède une enveloppe en plastique avec 4 clips lui permettant d'être fixé à la coupole (cf. Figures 1 et 4).

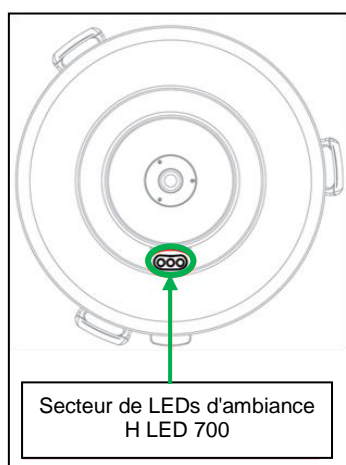
- Figure 1 & 2 : Localisation du Secteur de LEDs d'ambiance H LED 700 -

Or un risque potentiel de non-conformité au niveau de la fixation de ce secteur a été identifié. En effet, particulièrement attentif à la qualité et à la sécurité de ses produits, le fabricant MAQUET-SAS a eu connaissance d'évènements pour lesquels un ou plusieurs de ces clips de fixation ont été retrouvés cassés (cf. Figure 3). Ce phénomène a alors entraîné un détachement du secteur de LEDs d'ambiance H LED 700. Toutefois celui-ci restait fixé par ses fils électriques (cf. Figure 2).

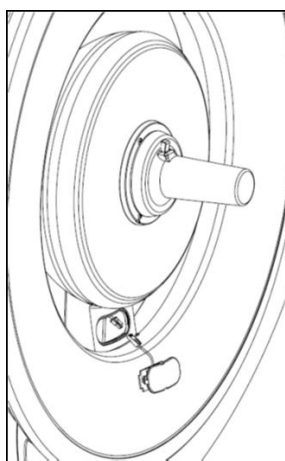
- Figure 3 : Clip de fixation cassé -

Le clip de fixation en plastique est une petite pièce transparente. S'il était amené à tomber dans une plaie, il existerait une possibilité qu'il ne soit pas détecté par l'équipe chirurgicale.

Ainsi, nous vous invitons à contacter immédiatement le Service Technique Maquet Surgical Workplaces, par téléphone au 0825.826.825. ou à l'adresse suivante : [leservice.msw@maquet.com](mailto:leservice.msw@maquet.com), afin de faire remplacer le(s) secteur(s) de LEDs d'ambiance défectueux par un/des nouveau(x) secteur(s).

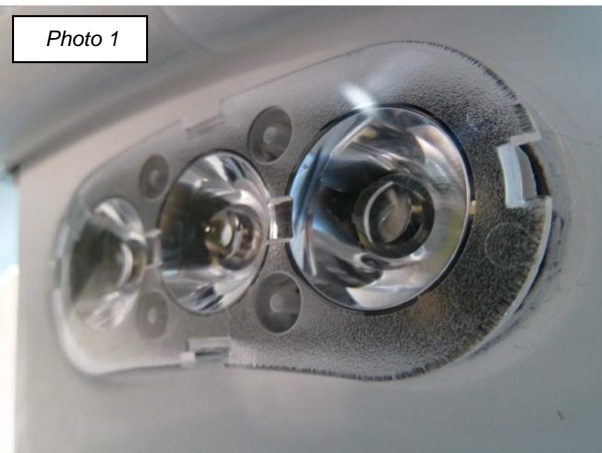
Photo 1

**Cas n°1** (cf. Photos 1 et 2) : Le défaut de fixation est détectable à l'œil nu ; un espace entre le secteur de LEDs d'ambiance et la coupole est visible. Un ou plusieurs clips de fixation est/sont cassé(s).

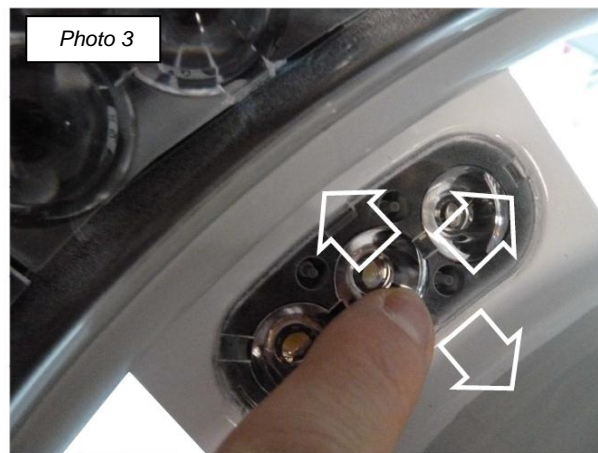
Photo 3

**Cas n°2** (cf. Photo 3) : Même si le secteur de LEDs d'ambiance semble être correctement fixé, un ou plusieurs clips de fixation peut/peuvent être cassé(s). Afin de s'assurer de l'absence de tout défaut, il faut essayer de déplacer l'enveloppe plastique du secteur de LEDs d'ambiance dans toutes les directions avec son doigt.

Si aucun espace n'est visible entre la coupole et le secteur de LEDs d'ambiance, et que ce dernier ne bouge pas du tout, aucune action supplémentaire n'est nécessaire.

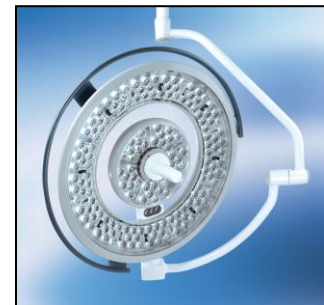
- Coupole PowerLED 700 -

Le secteur de LEDs d'ambiance PowerLED 700 est constitué d'un ensemble de trois LEDs conçu pour réaliser une vision tamisée du champ opératoire et de sa périphérie. Sur certains modèles de cet éclairage opératoire, ce secteur possède une enveloppe en plastique avec 4 clips lui permettant d'être fixé à la coupole (cf. Figures 1 et 4).

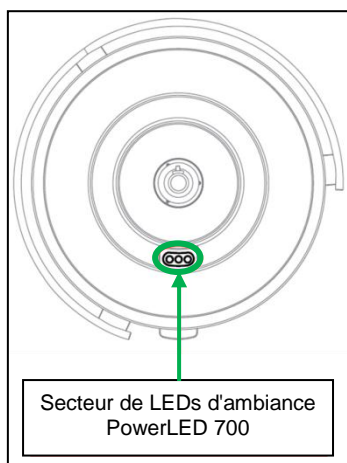
- Figure 1 & 2 : Localisation du Secteur de LEDs d'ambiance PowerLED 700 -

Or un risque potentiel de non-conformité au niveau de la fixation de ce secteur a été identifié. En effet, particulièrement attentif à la qualité et à la sécurité de ses produits, le fabricant MAQUET-SAS a eu connaissance d'évènements pour lesquels un ou plusieurs de ces clips de fixation ont été retrouvés cassés (cf. Figure 3). Ce phénomène a alors entraîné un détachement du secteur de LEDs d'ambiance PowerLED 700. Toutefois celui-ci restait fixé par ses fils électriques (cf. Figure 2).

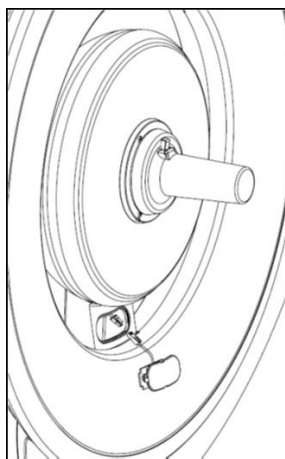
- Figure 3 : Clip de fixation cassé -

Le clip de fixation en plastique est une petite pièce transparente. S'il était amené à tomber dans une plaie, il existerait une possibilité qu'il ne soit pas détecté par l'équipe chirurgicale.

Ainsi, nous vous invitons à contacter immédiatement le Service Technique Maquet Surgical Workplaces, par téléphone au 0825.826.825. ou à l'adresse suivante : [leservice.msw@maquet.com](mailto:leservice.msw@maquet.com), afin de faire remplacer le(s) secteur(s) de LEDs d'ambiance défectueux par un/des nouveau(x) secteur(s).

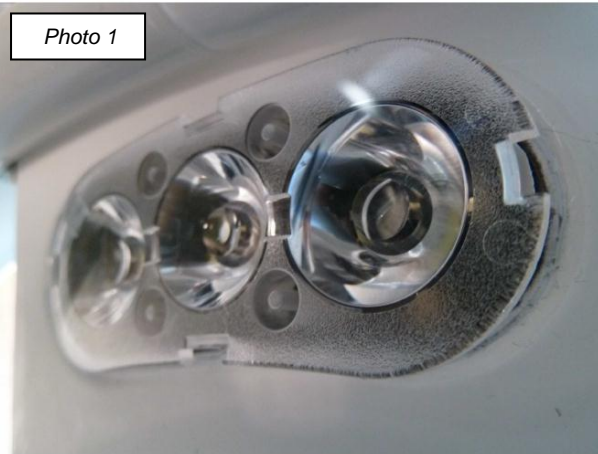
Photo 1

**Cas n°1** (cf. Photos 1 et 2) : Le défaut de fixation est détectable à l'œil nu ; un espace entre le secteur de LEDs d'ambiance et la coupole est visible. Un ou plusieurs clips de fixation est/sont cassé(s).

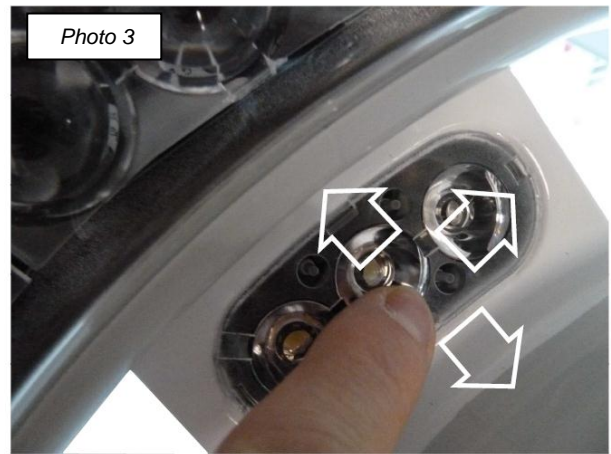
Photo 3

**Cas n°2** (cf. Photo 3) : Même si le secteur de LEDs d'ambiance semble être correctement fixé, un ou plusieurs clips de fixation peut/peuvent être cassé(s). Afin de s'assurer de l'absence de tout défaut, il faut essayer de déplacer l'enveloppe plastique du secteur de LEDs d'ambiance dans toutes les directions avec son doigt.

Si aucun espace n'est visible entre la coupole et le secteur de LEDs d'ambiance, et que ce dernier ne bouge pas du tout, aucune action supplémentaire n'est nécessaire.
