URGENT - NOTIFICATION DE SECURITE – AMIKA

**Objet : Consigne de sécurité et mesure corrective concernant les pompes de nutrition AMIKA,
Pompe de Nutrition AMIKA, référence Z044110**

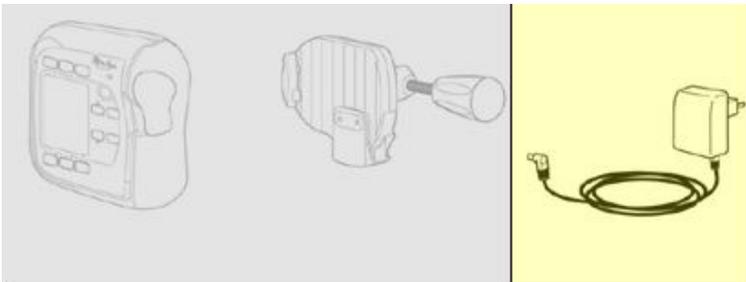
Fresenius Kabi a identifié un risque potentiel de défaut concernant le chargeur de la pompe de nutrition AMIKA.

Dans certains cas, lorsque le chargeur tombe sur le sol, ou bien en le manipulant, ou bien lors de sa déconnexion du réseau électrique, le boîtier du chargeur peut se casser, et se séparer en deux, enlevant ainsi la partie en plastique protégeant les composants électroniques.

Si ce défaut se produit lorsque le chargeur est branché sur le secteur, il y a un risque potentiel de choc électrique ou d'électrocution pour l'utilisateur, dans le cas où il toucherait accidentellement les composants électriques à l'intérieur du boîtier.

Il est impératif de ne plus utiliser ce(s) chargeur(s) et de le(s) débrancher immédiatement avec précaution du secteur. Il est important également de veiller à ce que personne d'autre ne puisse l'utiliser.

Fresenius Kabi va procéder à l'envoi des nouveaux chargeurs dans les prochains jours afin de remplacer tous les chargeurs potentiellement défectueux.

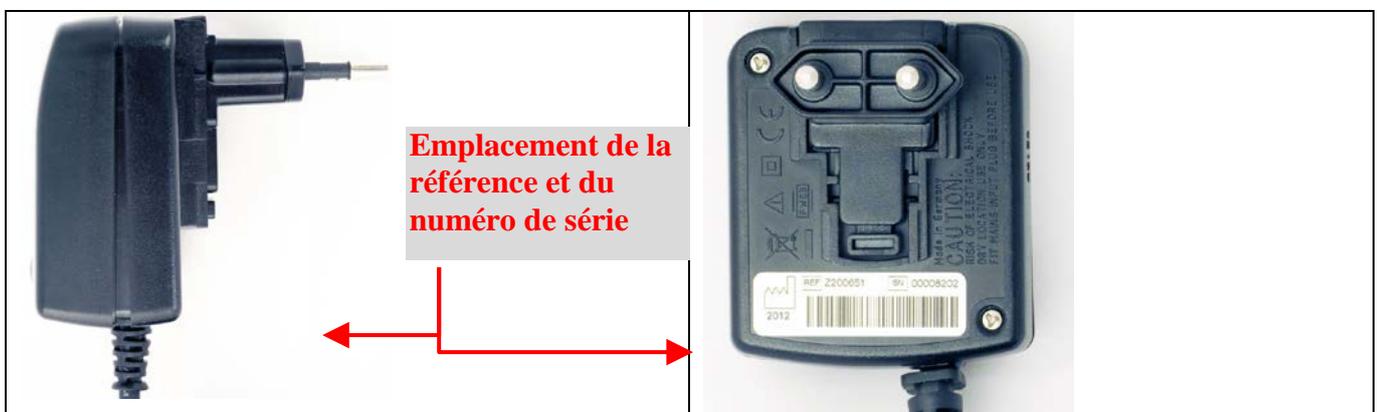
Pour savoir si le ou les chargeur(s) de votre / vos pompe(s) de nutrition Amika sont concernés veuillez vérifier le numéro de série du chargeur, comme indiqué ci-dessous :

Tous les numéros de série en dessous de 00019160 sont concernés. Tous les chargeurs concernés seront remplacés par Fresenius Kabi.

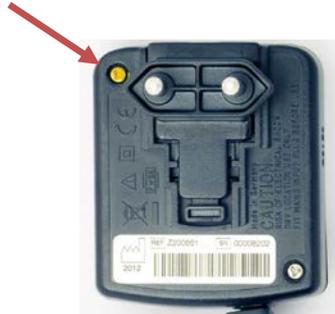
Les nouveaux chargeurs pourront être facilement identifiables grâce à ce point jaune en haut à gauche du chargeur :

Tous les anciens chargeurs devront impérativement nous être renvoyés. Afin de procéder à cet envoi, veuillez utiliser les cartons dans lesquels se trouvent les nouveaux chargeurs. Les anciens chargeurs devront être accompagnés de l'annexe jointe à cette notification, après avoir été complétée par vos soins, et envoyés à l'adresse ci-dessous :

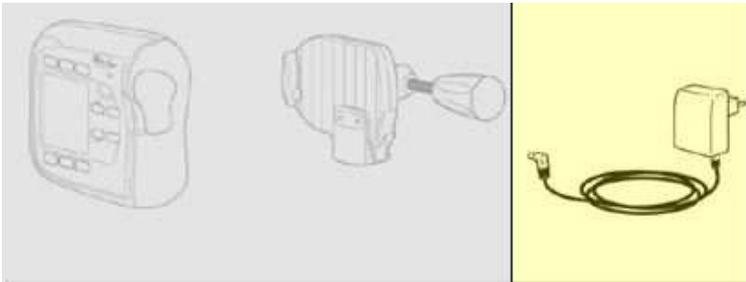
Fresenius Kabi a identifié un risque potentiel de défaut concernant le chargeur de la pompe de nutrition AMIKA.

Dans certains cas, lorsque le chargeur tombe sur le sol, ou bien en le manipulant, ou bien lors de sa déconnexion du réseau électrique, le boîtier du chargeur peut se casser, et se séparer en deux, enlevant ainsi la partie en plastique protégeant les composants électroniques.

Si ce défaut se produit lorsque le chargeur est branché sur le secteur, il y a un risque potentiel de choc électrique ou d'électrocution pour l'utilisateur, dans le cas où il toucherait accidentellement les composants électriques à l'intérieur du boîtier.

Il est impératif de ne plus utiliser ce(s) chargeur(s) et de le(s) débrancher immédiatement avec précaution du secteur. Il est important également de veiller à ce que personne d'autre ne puisse l'utiliser.

Fresenius Kabi va procéder à l'envoi des nouveaux chargeurs dans les prochains jours afin de remplacer tous les chargeurs potentiellement défectueux.

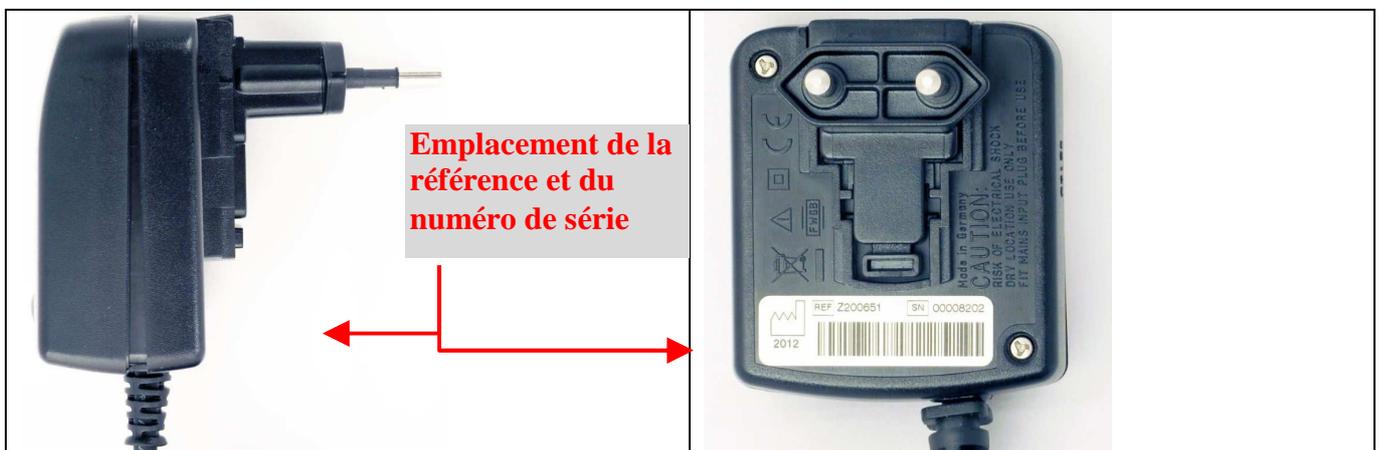
Pour savoir si le ou les chargeur(s) de votre / vos pompe(s) de nutrition Amika sont concernés veuillez vérifier le numéro de série du chargeur, comme indiqué ci-dessous :

Tous les numéros de série en dessous de 00019160 sont concernés. Tous les chargeurs concernés seront remplacés par Fresenius Kabi.

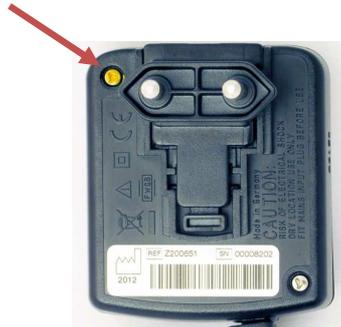
Les nouveaux chargeurs pourront être facilement identifiables grâce à ce point jaune en haut à gauche du chargeur :

Tous les anciens chargeurs devront impérativement nous être renvoyés. Afin de procéder à cet envoi, veuillez utiliser les cartons dans lesquels se trouvent les nouveaux chargeurs. Les anciens chargeurs devront être accompagnés de l'annexe jointe à cette notification, après avoir été complétée par vos soins, et envoyés à l'adresse ci-dessous :
