URGENT – Notification de sécurité produit
Systèmes MD-Eleva FD
Une pédale tordue de la pédale de commande peut entraîner
l'interruption de l'imagerie de scopie directe ou de l'exposition.

Systèmes concernés	708037 MultiDiagnost Eleva avec détecteur à écran plat 708038 MultiDiagnost Eleva avec détecteur à écran plat
Description du problème	Si une pédale de commande est fréquemment utilisée sur un tapis anti fatigue, sur une surface non plane ou sur un socle, les pédales peuvent se tordre. Cela peut entraîner une incapacité intermittente ou continue de réaliser des images de scopie directe ou des expositions.
Risques liés au problème	Une pédale tordue de la pédale de commande peut entraîner une incapacité intermittente ou continue de réaliser des images de scopie directe ou des expositions. Si la pédale de scopie est tordue et que la scopie directe n'est pas disponible, la pédale d'exposition de la pédale de commande ou le commutateur peuvent être utilisés afin de générer une image en temps réel et de terminer une procédure. Cela conduit à une administration de dose plus élevée mais permet de compenser un risque pour la sécurité.

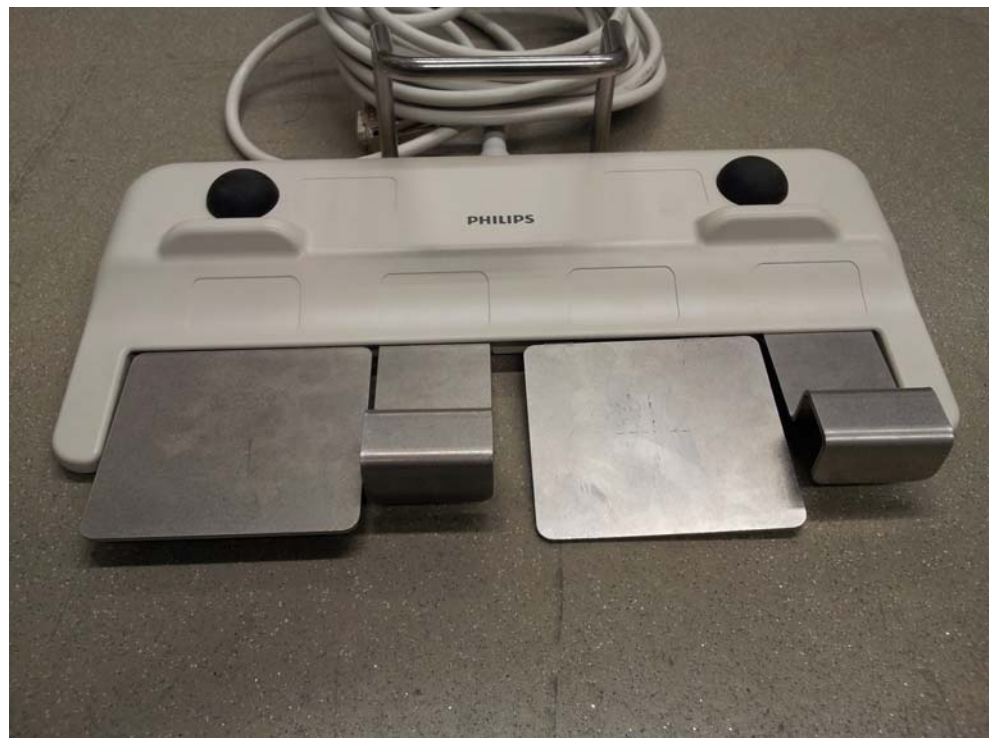
La pédale gauche est en bon état. La troisième pédale en partant de la gauche est tordue.

La distance entre la pédale et le sol doit être d'environ 12 mm ou 0,47 pouce.

Une action corrective de sécurité obligatoire sur site est prévue afin de résoudre ce problème.
 Cette action corrective obligatoire sera identifiée par la référence FCO70800143 et sera entièrement gratuite. Elle est prévue pour la fin décembre 2014, au plus tard.
 Cette action corrective consistera en une mise à jour matérielle de la pédale de commande afin d'éviter que les pédales se tordent et que l'utilisateur soit dans l'incapacité intermittente ou continue de réaliser des images de scopie directe ou des expositions.
