Information Urgente de Sécurité

Extension DBS Medtronic Modèles 37085 et 37086 Renforcement des recommandations d'utilisation du dispositif

Avril 2015

Référence Medtronic: FA648

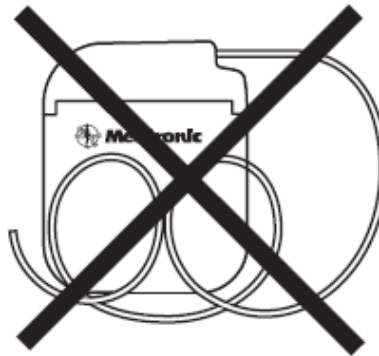
Figure 3. Enrouler tout excédent de l'extension autour du périmètre du neurostimulateur.

Afin de minimiser les fractures potentielles du câble conducteur, veuillez suivre les instructions d'implantation d'une extension définies dans le manuel d'implantation du neurostimulateur, notamment pour vous assurer que l'extension n'est ni tordue ni pliée. Avant de refermer l'incision cutanée, veuillez contrôler les impédances de l'électrode, pour rechercher d'éventuels circuits ouverts qui pourraient indiquer une fracture possible du conducteur. Un exemple des sections du *manuel d'implantation de Activa[®] PC Model 37601* en lien avec ces recommandations, est présenté ci-dessous.

1. Placer le neurostimulateur dans la poche sous-cutanée, logo Medtronic vers l'extérieur, à l'opposé du tissu musculaire, et s'assurer que l'extension n'est pas pliée exagérément.

- Le neurostimulateur ne doit pas être implanté à plus de 4 cm sous la peau et doit être parallèle à la surface de la peau. Si le neurostimulateur est implanté trop profondément ou n'est pas parallèle à la peau, la télémétrie peut ne pas fonctionner.
- Ne pas enrouler l'excédent de l'extension à l'avant du neurostimulateur. Enrouler l'excédent de l'extension autour du périmètre (Figure 3) du neurostimulateur pour éviter d'augmenter la profondeur de la poche sous-cutanée, pour réduire au maximum les risques pendant le remplacement du neurostimulateur, pour éviter les plicatures de l'extension et pour diminuer les interférences avec la télémétrie. L'excédent d'extension ne doit pas être enroulé sur plus de deux tours autour du périmètre du neurostimulateur. Les longueurs d'extension devant être enroulées sur plus de deux tours peuvent interférer avec la télémétrie.
