Notification urgente de sécurité

Nom commercial du produit concerné:	Chargeur Mural Keeler (Power Supply)
Reference du produit:	EP29-32777
Modeles concernes:	Cela n'affecte que les produits Keeler expédiés avant 1/1/2006
Identifiant FSCA:	CAPA 1096
Références MHRA:	2015/001/012/601/005 & 2015/001/014/081/004
Type d'action:	Avis consultatif
Date:	24/4/2015 – issue 1 (FRENCH)
A l'attention de:	Distributeurs et Utilisateurs
Transmission de cet avis de sécurité:	Cet avis doit être transmis à tous ceux qui ont besoin d'être au courant dans votre organisation; Ceci doit inclure: Qualité / réglementation, Bloc Operatoire, Maintenance

Cet avis s'applique seulement aux équipements requérants un chargeur mural expédiés avant le 1 janvier 2006 et marqué "Made in Taiwan ROC"

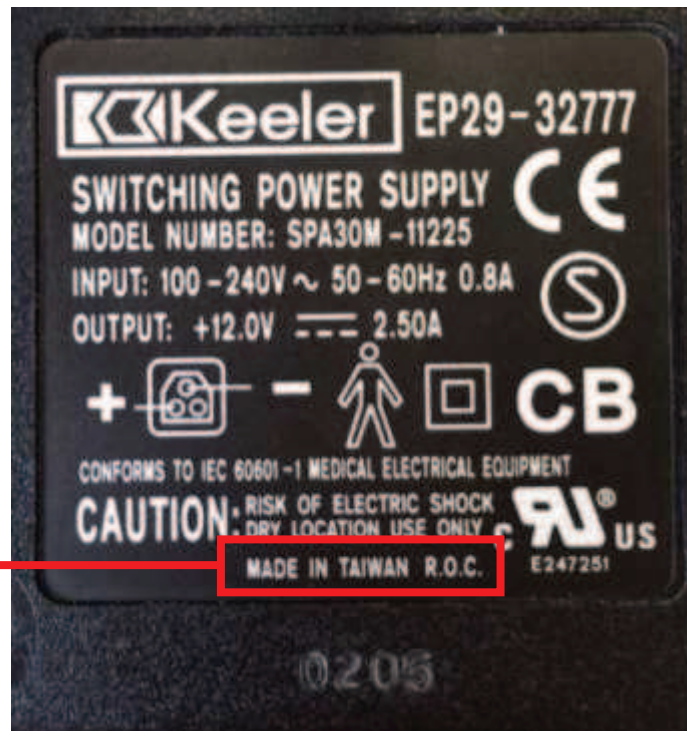
Le chargeur mural concerne l'étiquette ci-dessous. Seuls les chargeurs muraux ayant cette étiquette et ayant le marquage "Made in Taiwan ROC" sont concernés par cette notification.

- i) Vérifier l'étiquette sur la face arrière du boîtier. Seuls les blocs d'alimentation avec une étiquette identique à celle qui précède et avec le marquage "Made in Taiwan" sont concernés.
- ii) Vérifier l'apparence physique du boîtier pour tout signe de dommages, rayures, etc. Le boîtier est de type plastique solide de sorte que même de légers signes de dommages sont indésirables et nécessiteraient le remplacement du boîtier d'alimentation.
- iii) Assurer-vous que vos techniciens responsables de tester vos équipements effectuent une vérification de sécurité régulière de vos appareils électriques. Remplacez le boîtier d'alimentation si celui-ci échoue le test concernant la résistance d'isolement.

- 1- Vérifiez que votre chargeur EP29-32777 ne montre aucun signe de dommages physiques.
- 2- Assurez-vous que l'unité d'alimentation soit branchée dans un endroit sûr et à l'abri de collisions avec des chariots, des personnes et tout autre équipement pouvant être déplacé.
- 3- Assurez-vous que les tests électriques de sécurité soient effectués sur votre équipement par des ingénieurs qualifiés à intervalles réguliers définis selon les normes applicables dans votre établissement.
- 4- Assurez-vous que tout équipement vétuste et/ou endommagé soit remplacé par le dernier modèle approuvé.

Si vous pensez que votre appareil puisse être concerné, merci de bien vouloir contacter la personne responsable dans votre établissement qui pourra nous contacter nous, Keeler, pour le remplacement de l'appareil en question. Les enquêtes ont confirmé que seules les alimentations marquées "MADE IN TAIWAN ROC" sont concernées. Vous pouvez aussi contacter Keeler directement à:
