Objet : **INFORMATION DE SÉCURITÉ - RETRAIT**

Produit concerné : **Vis verrouillée de 3,5 mm de diamètre et 58 mm de longueur pour le Système de plaque verrouillée périarticulaire Zimmer**
Référence 00-2359-058-35 numéro de lot 62918019
Vis verrouillée de 2,4 mm de diamètre et 14 mm de longueur pour le Système de plaque verrouillée périarticulaire Zimmer
Référence 00-2359-014-24 numéro de lot 62896038

FSN/FSCA : 1822565-12-03-2015-012-R

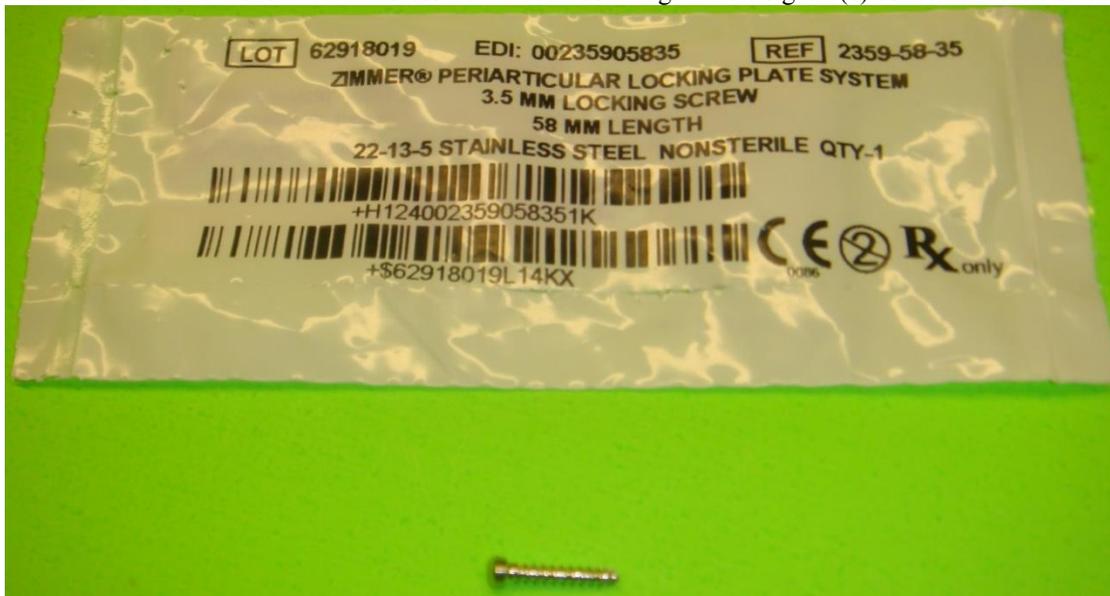
Exemple d'image de la vis et de l'emballage retournés

Vis verrouillée de 2,4 mm de diamètre et de 14 mm de longueur

Vis verrouillée de 3,5 mm de diamètre et de 58 mm de longueur

1. Lisez attentivement la notification et assurez-vous que le personnel concerné en connaît le contenu.
2. Mettez en quarantaine tous les produits portant la référence 00-2359-058-35 et le numéro de lot 62918019, ainsi que ceux ayant comme référence 00-2359-014-24 et numéro de lot 62896038.
3. Informez votre représentant commercial Zimmer Biomet afin de procéder à la reprise des produits rappelés dans le produit concerné, le cas échéant, de votre établissement.
4. Remplissez le formulaire d'accusé de réception (Annexe 1) et renvoyez-le à per.fr@zimmerbiomet.com.
5. **Veillez contacter votre représentant commercial local chez Zimmer Biomet si vous avez encore des questions ou des doutes après examen de cette notification.**

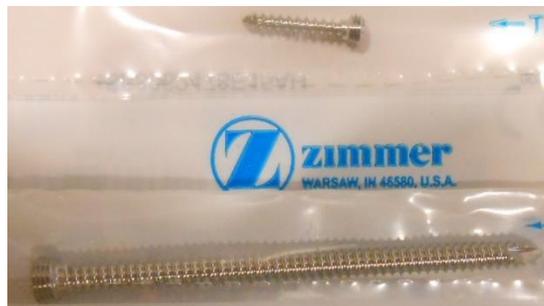
Vis de 2,4 mm de diamètre x 14 mm de longueur vs vis de 3,5 mm de diamètre x 58 mm de longueur
