Urgent - Avis de sécurité **RAPPEL D'APPAREILS MÉDICAUX**

LAMES À USAGE UNIQUE POUR VIDÉOLARYNGOSCOPES GLIDESCOPE® TITANIUM

**Produits concernés : Lames à usage unique pour vidéolaryngoscopes
GlideScope® Titanium**

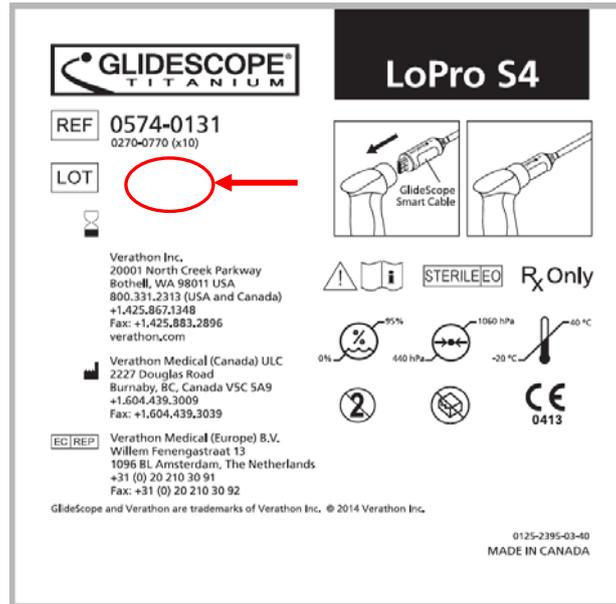
Le numéro de lot est un numéro à six (6) chiffres figurant dans le coin supérieur gauche de l'étiquette apposée à côté du symbole Numéro de lot «

». Le cercle et la flèche rouges de la figure ci-dessous vous aideront à localiser le numéro de lot :

Le numéro de lot de vos lames à usage unique pour vidéolaryngoscopes GlideScope Titanium est indiqué à deux endroits :

- 1) sur l'étiquette de la boîte/l'emballage pour la boîte de dix (10) lames, et
- 2) sur l'étiquette de l'emballage stérile intermédiaire pour chaque lame à usage unique individuelle.
