Objet : **URGENT – RAPPEL DE DISPOSITIF MÉDICAL S'APPLIQUANT À UN LOT PRÉCIS**

**Produit concerné : Vis osseuses Trilogy – 6,5 mm X 35 mm et 6,5 mm X 25 mm**

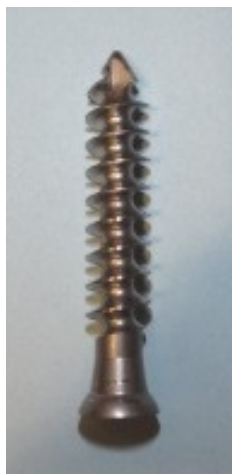
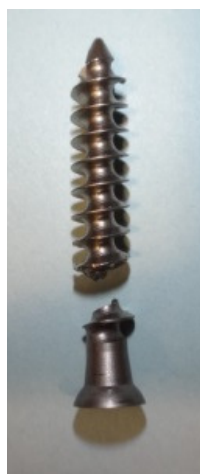
Zimmer entreprend un processus de rappel volontaire de 22 lots de vis osseuses Trilogy de 25 mm et 35 mm du fait d'une fracturation pendant l'insertion. L'analyse des dispositifs renvoyés suite à réclamation, des produits dans l'inventaire et des archives de fabrication des dispositifs a permis d'identifier que des marques d'outillage qui ont pu être attribuées à une meule d'usinage spécifique étaient la cause des fracturations. Une fois le problème découvert, l'ensemble de l'inventaire concerné restant sous la supervision de Zimmer a été identifié et mis en quarantaine pour prévenir toute distribution ultérieure. Nous vous contactons car nos archives indiquent que vous avez éventuellement reçu ou implanté les produits concernés, qui ont été distribués entre le 19 août 2014 et le 18 novembre 2014.

*Vis de 35 mm intacte (g) et vis de 35 mm fracturée (d)*

1. Lisez attentivement la notification et assurez-vous que le personnel concerné en connaît le contenu.
2. Si vous trouvez un quelconque produit issu des lots concernés, mettez-le en quarantaine et faites-en part à votre représentant commercial Zimmer.
3. Votre représentant commercial Zimmer viendra récupérer le produit rappelé dans votre établissement.
4. Dans le cas des patients déjà porteurs de ce produit, il est recommandé de poursuivre votre procédure de suivi postopératoire habituelle.
5. **Veillez contacter votre correspondant chez Zimmer si vous avez encore des questions ou des doutes après examen de cette notification.**
