**À nos clients utilisateurs du  
Devapor Dräger**

Février 2014

## Informations importantes relatives à la sécurité !!!

**Modèle d'évaporateur Devapor vendu jusqu'en fin 2005 :**

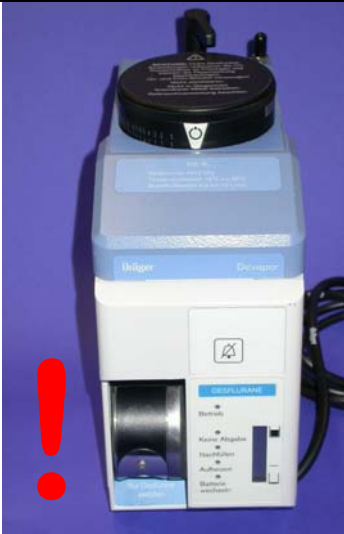
La présente consigne de sécurité s'applique à l'évaporateur **Devapor** Dräger (voir la photo ci-dessous à gauche), vendu jusqu'en fin 2005. Son successeur, le D-Vapor Dräger, n'est pas concerné.

| <p>Devapor susceptible d'être affecté</p> | | <p>D-Vapor non affecté</p> |

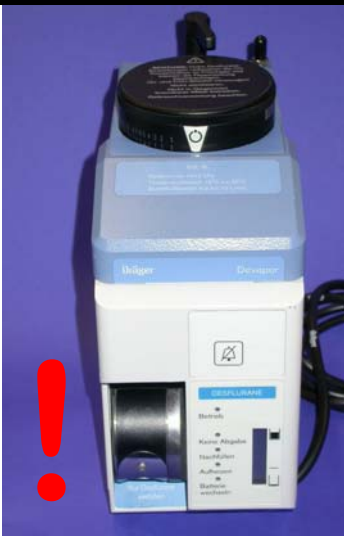
La présente consigne de sécurité s'applique à l'évaporateur **Devapor** Dräger (voir la photo ci-dessous à gauche), vendu jusqu'en fin 2005. Son successeur, le D-Vapor Dräger, n'est pas concerné.

| <p>Devapor susceptible d'être affecté</p> | | <p>D-Vapor non affecté</p> |

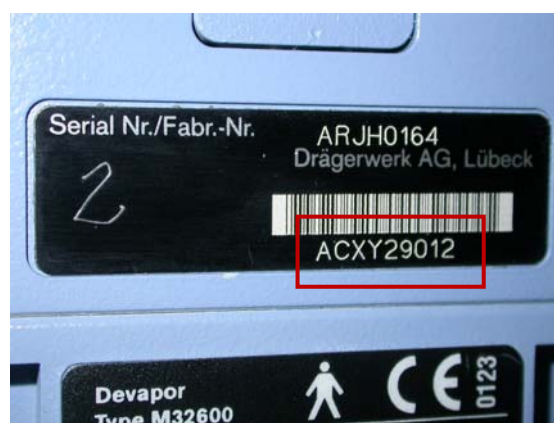
Nous avons établi que des appareils Devapor potentiellement concernés par les présentes informations pourraient être exploités sur votre site. Les appareils respectifs sont répertoriés ci-après, identifiables par leur numéro de série. Celui-ci se situe à l'arrière du dispositif, comme indiqué sur l'image.

Si vous utilisez encore un ou plusieurs de ces appareils, veuillez **cesser de les utiliser**. Afin de prendre les mesures nécessaires concernant les évaporateur Devapor concernés, nous vous prions de contacter
