Réf. AMPLITUDE : COMP-0659

Objet : **RAPPEL DE LOT**

Instrument pour assemblage de composants fémoraux de prothèse de genou  
SCORE® de révision - AMPLITUDE

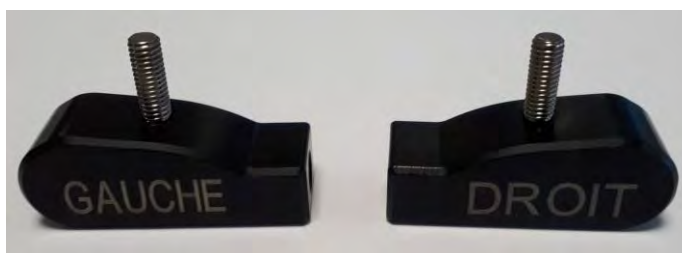
Suite à un retour d'information d'un établissement de santé et à une non-conformité interne, nous avons identifié la présence dans l'instrumentation d'impacteurs fémoraux de connecteur décalé SCORE® de révision avec une gravure erronée de l'indication du côté (gravé GAUCHE au lieu de DROITE et inversement). Cet incident a pour origine un mélange de lots lors de l'usinage des dispositifs. L'investigation a montré qu'un lot d'impacteur gauche et un lot de d'impacteur droit sont partiellement concernés par cette erreur.

Photo des instruments concernés par ce rappel de lot (pour information)

L'utilisation d'un impacteur du côté opposé ne permet pas le vissage du connecteur décalé sur les composants fémoraux SCORE® de révision taille A. Cela pourra être détecté lors de l'assemblage ou de l'impaction des implants d'essais sur le fémur (désolidarisation du connecteur). Aucune conséquence clinique n'a été reportée en lien avec ce problème d'assemblage.

- Diffuser cette information au personnel concerné.
- Identifier si un dispositif concerné est présent et le cas échéant le mettre en quarantaine
- Retourner dans tous les cas le formulaire joint à Amplitude. Notre service commercial prendra contact avec votre établissement pour organiser l'échange des dispositifs si nécessaire.
