**Objet : Cupule Polyéthylène Delta Xtend –**  
**Références 1307-38-003, 006, 009 ; 1307-38-203, 206, 209, 106 et**  
**1307-42-003, 006, 009 ; 1307-42-203, 206, 209, 106**

# ANNEXE 1 : Communication Produit cupule polyéthylène Delta XTEND

Date: 3 Juillet 2008

Nom produit : Delta XTEND

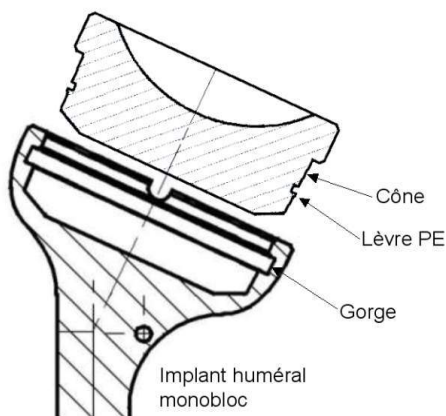
L'assemblage de la cupule Xtend se fait en deux temps

**Mécanisme primaire de fixation (assurant la rétention de la cupule):** la lèvre de la cupule PE s'engage dans la gorge de la tige humérale
