Recommandations relatives à la sécurité d'utilisation du produit

Produit concerné : Prothèse unicondyalaire à glissement
LINK® Plateau tibial Endo-Modell® avec
support métallique
Numéros d'article : 15-2030/01 à 15-2030/12
Numéro de référence LINK : Comp-04001

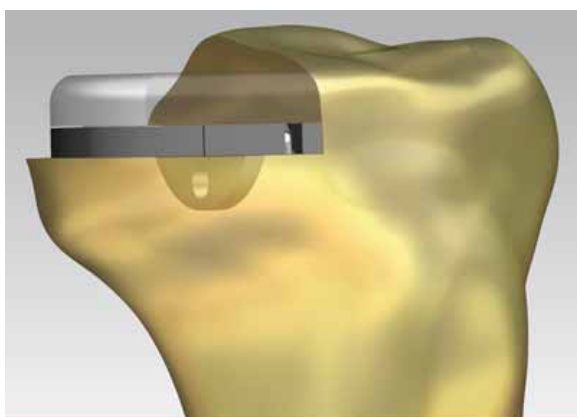
Fig. 3a : Représentation 3D du dispositif

Ces spécifications techniques peuvent donner lieu à des représentations radiographiques faussées en fonction de l'angle de prise de vue et par conséquent, à la suspicion d'une fracture au niveau du plateau tibial ou du support métallique.
