Notification urgente (FSCA) Mesures correctives

Date 15 décembre 2017

Nom du produit	Référence	UDI
ARCHITECT c4000 Cuvette Segment	02P75-01	Non applicable
ARCHITECT c8000 Cuvette Segment	01G46-01	Non applicable
ARCHITECT c16000 Cuvette Segment	09D32-05	Non applicable

Objet

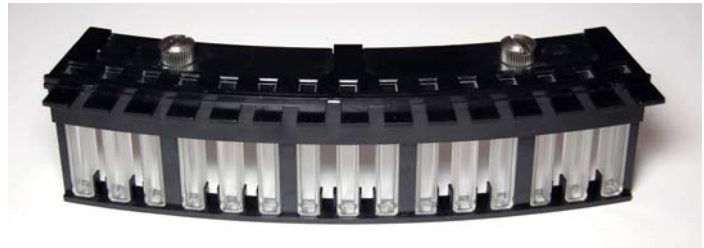
Segment de cuvettes c4000

Le socle des segments de cuvette ARCHITECT est susceptible de se détacher sous certaines conditions. Lorsque le socle d'un segment de cuvettes se détache, les cuvettes risquent d'être positionnées plus bas que prévu. En conséquence, la distribution de l'échantillon dans certaines cuvettes peut s'avérer incorrecte si l'aiguille échantillon n'est pas en mesure de rentrer efficacement en contact avec le fond de la cuvette.

- b. Après le nettoyage manuel des cuvettes au sein d'un segment de cuvettes et avant de le replacer dans l'analyseur ARCHITECT, veuillez inspecter le segment de cuvettes en vous référant à la "**Procédure de contrôle des segments de cuvettes**" ci-dessous.
