Oxygénateurs à membrane de diffusion MAQUET suivants :

Objet :

Possibilité de fuite de sang au niveau de la partie inférieure de l'oxygénateur (sortie de gaz ou logement de l'ancien support).

Référence :	MCV-2014-144
Dispositifs médicaux concernés :	<b>Oxygénateurs à membrane de diffusion MAQUET suivants :</b> <ul style="list-style-type: none"><li>▪ Oxygénateurs QUADROX-iD Adult / Small Adult,</li><li>▪ Oxygénateurs PLS-i inclus dans les circuits PLS Set,</li><li>▪ Oxygénateurs HLS Module Advanced inclus dans les circuits HLS Set Advanced.</li></ul>
Objet :	Possibilité de fuite de sang au niveau de la partie inférieure de l'oxygénateur (sortie de gaz ou logement de l'ancien support).

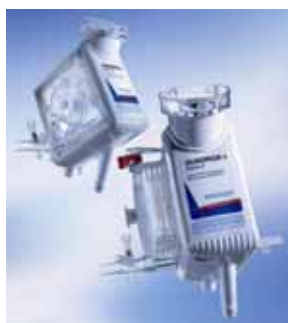
Particulièrement attentif à la qualité de ses produits, le fabricant MAQUET Cardiopulmonary AG, Allemagne, a eu connaissance de cas pour lesquels une fuite de sang a été observée au niveau de la sortie de gaz de l'oxygénateur ou dans sa partie inférieure au niveau du logement de l'ancien support (cf. illustration n°1).
