URGENT – Notification de sécurité produit
Notice corrective de matériel médical

Application logicielle Tumor LOC des scanners GEMINI GXL 16 coupes, GEMINI LXL, GEMINI TF 16 coupes, GEMINI TF 64 coupes, GEMINI TF Ready, GEMINI TF Base, GEMINI TF Big Bore

Erreurs logicielles de l'application Tumor LOC

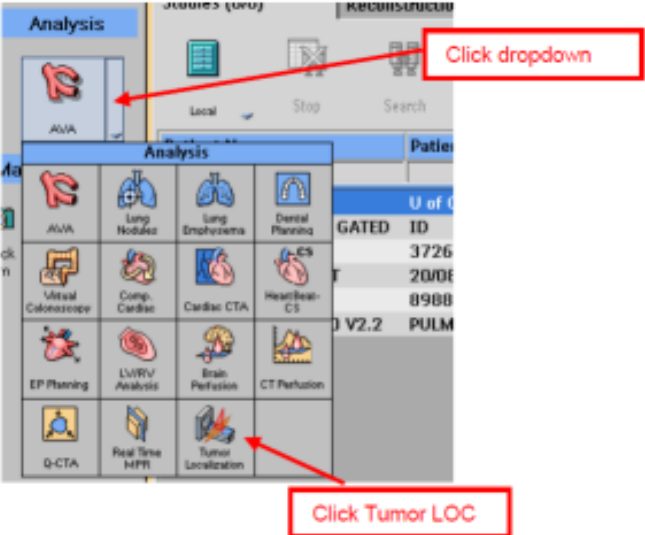
<p>Systèmes concernés</p>	<p>Application logicielle Tumor LOC sur les produits suivants : GEMINI GXL 16 coupes, GEMINI LXL, GEMINI TF 16 coupes, GEMINI TF 64 coupes, GEMINI TF Ready, GEMINI TF Base, GEMINI TF Big Bore</p>
<p>Identification des systèmes concernés</p>	<p>Seuls les clients disposant de l'application sous licence Philips Tumor Localization (Tumor LOC) sur l'un des systèmes mentionnés ci-dessus sont concernés par cette Notification de sécurité produit. Pour déterminer si vous possédez l'application Tumor LOC, reportez-vous à l'interface utilisateur :</p>

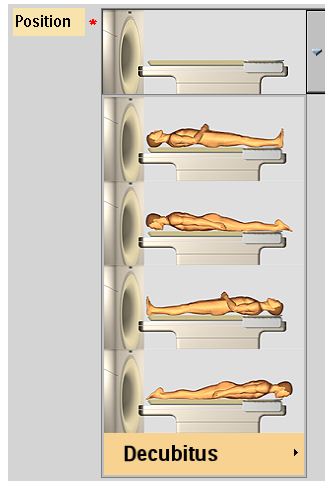
Description du problème
(suite du problème 03)

La convention de vue est indiquée dans les préférences du scanner :
