Information Urgente de Sécurité

Sonde endotrachéale standard renforcée NIM[®] EMG
Modèles 8229306, 8229307, 8229308, 8229506, 8229507, 8229508
mise à jour de la notice d'instruction à venir

Juin 2016

Référence Medtronic : FA713

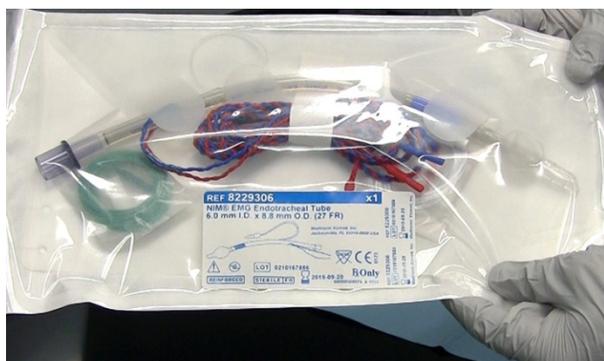
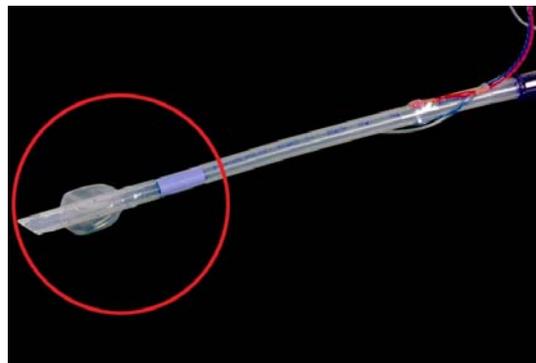
Lors des deux dernières années, nous avons reçu plusieurs rapports sur les sondes endotrachéales EMG, indiquant l'extrusion des fils des électrodes au travers de la paroi du tube à son extrémité distale entrant dans le ballonnet et/ou perçant celui-ci et se trouvant ainsi exposés. Quatre (4) de ces réclamations ont eu des conséquences cliniques graves, avec un fil d'électrode extrudé/saillant ayant pénétré la paroi trachéale ou une corde vocale, ou ayant provoqué le dégonflement du ballonnet, et nécessitant la ré-intubation du patient.
