URGENT : **NOTIFICATION DE SECURITE**
Référence : MSW-2016-17

MAQUET
GETINGE GROUP

Destinataires :	Correspondant Local de Matéiovigilance. ↳ Diffusion à réaliser pour information auprès : du Directeur de l'Etablissement de Santé, du Service Biomédical, de tous les utilisateurs.
Dispositif médical concerné :	Segment de raccordement de référence 1002.65A0. Date de fabrication : entre janvier 2009 et décembre 2013.
Objet :	Risque de rupture d'une articulation pivotante.

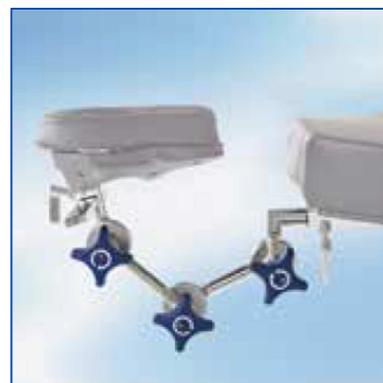
- Vue générale :
Segment de raccordement 1002.65A0 -

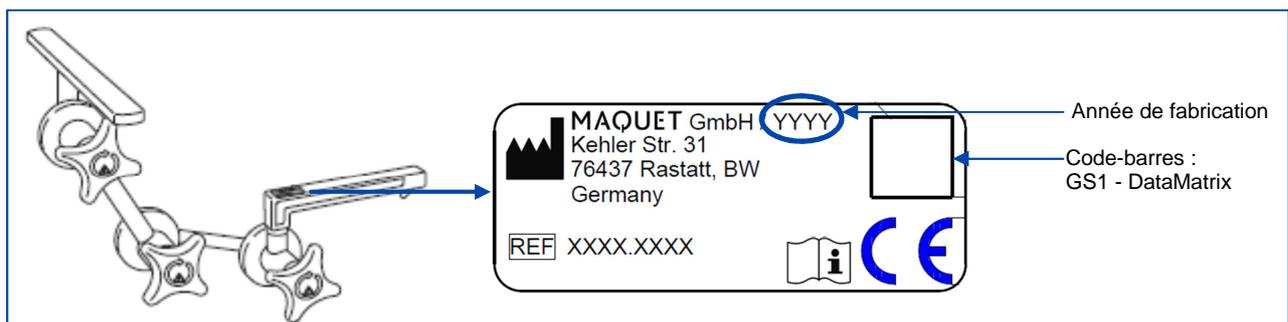
- Figure 2 : Positionnement et exemple d'étiquette d'identification du segment de raccordement 1002.65A0 -

De façon générale, tous les segments de raccordement 1002.65A0 fabriqués entre **janvier 2009** et **décembre 2013** pourraient potentiellement avoir été assemblés avec une soudure réalisée de manière non optimale.
