**URGENT – Notice corrective de matériel médical**

**Le moniteur patient portatif MX40 WLAN Philips IntelliVue pourrait ne pas passer automatiquement en mode Moniteur avec des alarmes sonores lorsque l'association avec le système de surveillance central échoue [incomplet]**

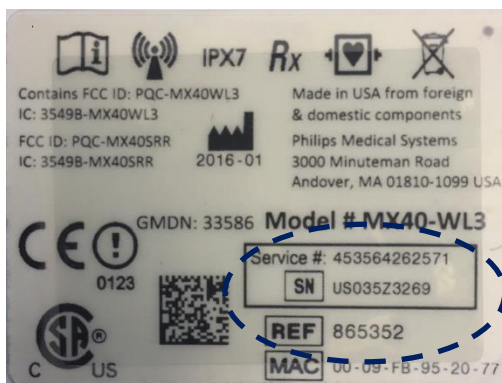
Figure 1 : Référence du produit et des pièces de remplacement sur l'étiquette du produit. Remarque : la référence du produit RÉF. peut être à 6 ou 12 chiffres.

Les références du produit et de la pièce de remplacement sont indiquées sur l'étiquette du produit, apposée sur l'arrière de l'appareil.

La référence du produit est indiquée après le symbol **REF** et peut être à 6 ou 12 chiffres. La référence de la pièce de remplacement est indiquée après le numéro de service.

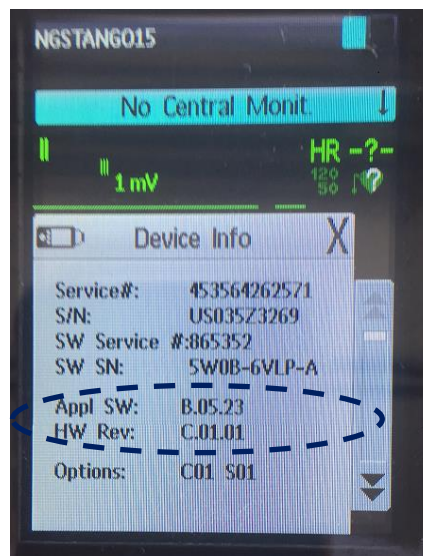
Figure 2 : Écran Device Info (Infos app) indiquant la révision logicielle et matérielle.

La révision logicielle MX40 peut être identifiée en appuyant sur l'icône de la batterie dans le coin inférieur droit de l'écran du moniteur MX40. Cette action permet d'ouvrir la fenêtre Device Status Statut appareil). Dans la fenêtre Device Status Statut appareil), appuyez sur le texte Device Info afin d'afficher la version du logiciel d'application (LogApplc ) et matérielle. Le numéro de service et le numéro de série (S/N) s'affichent également dans cette fenêtre.
