## Information Urgente de Sécurité

### Pacemakers Adapta™, Versa™, Sensia™, Relia™, Attesta™, Sphera™, et Vitatron™ A, E, G, Q

Mise à jour du logiciel

Référence Medtronic : FA857 Phase II

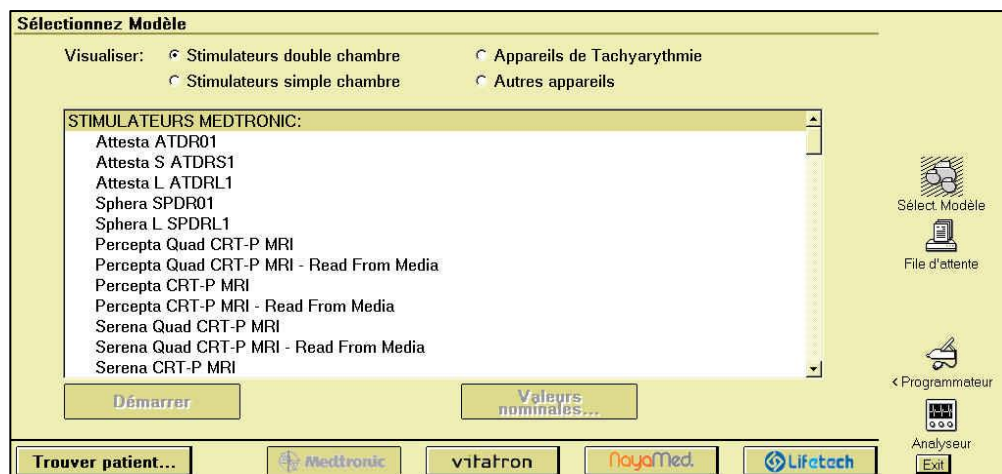
4. Cliquez sur l'icône "Programmeur" sur l'écran principal du programmeur.

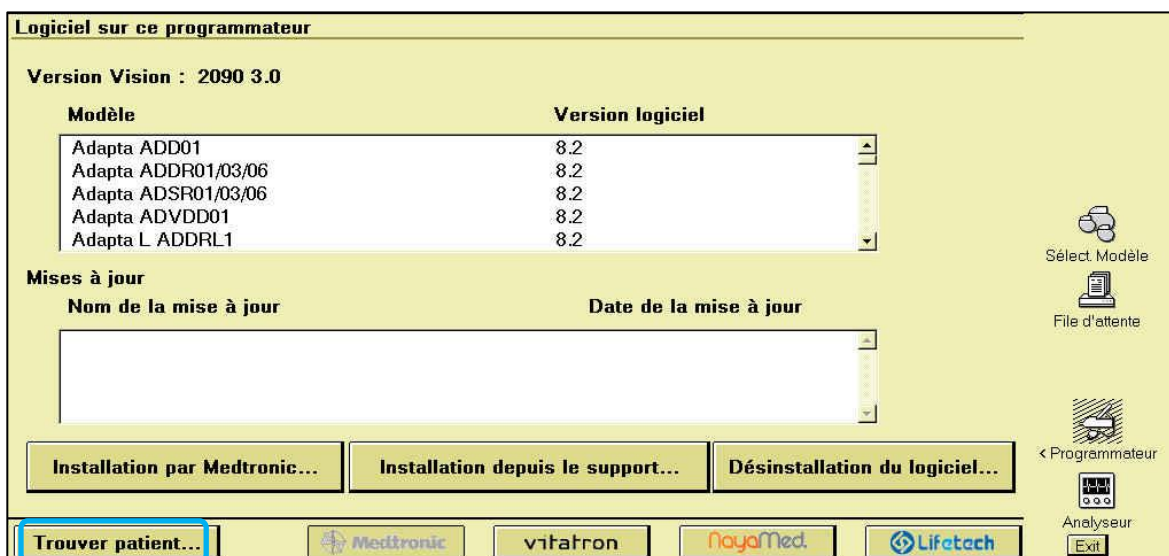
8. Cliquez sur "Trouver Patient".

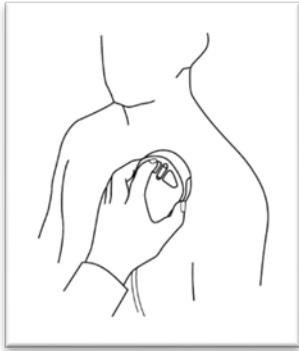
9. Placez la tête de télémétrie sur le pacemaker du patient.
