## Information Urgente de sécurité

### Application A610 version 1.0.3470 du programmeur médecin SCP

Référence Medtronic : FA861 phase II

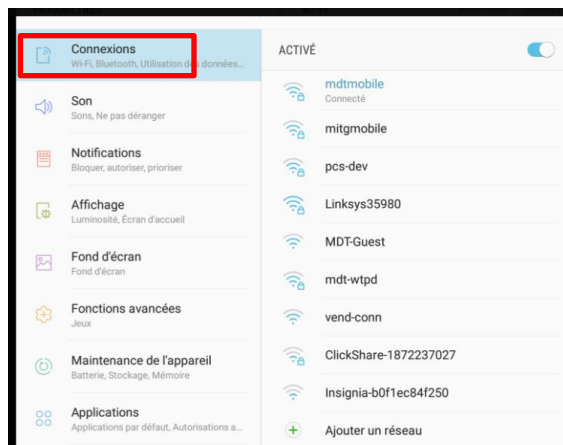
- Appuyez sur Connexions > Wi-Fi > et sélectionnez le SSID souhaité.
- Vérifiez qu'il est écrit "Connecté"

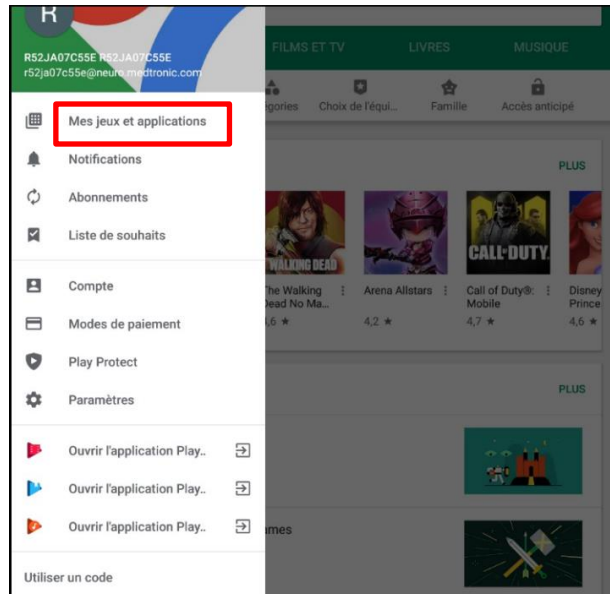
- b. Dans le menu qui apparaît sélectionner «Mes jeux et applications».

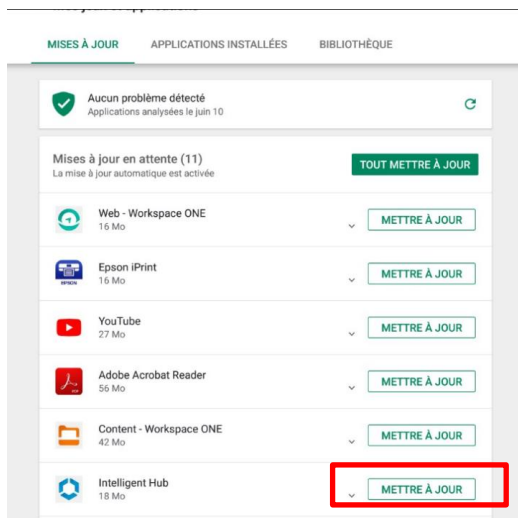
- c. Les mises à jour disponibles s'afficheront. Mettez à jour l'application « Intelligent Hub». C'est la seule mise à jour nécessaire

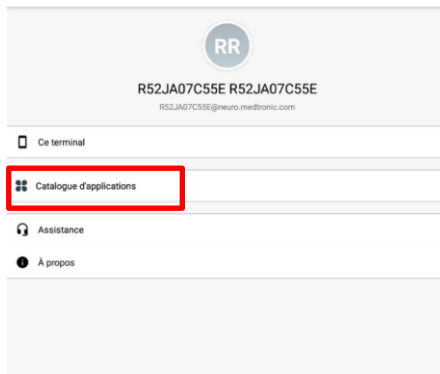
### c. Sélectionner "Catalogue d'applications"

- L'écran d'accueil s'affichera
- Notez que l'ID unique de la tablette se trouve à un emplacement différent de celui d'Agent.

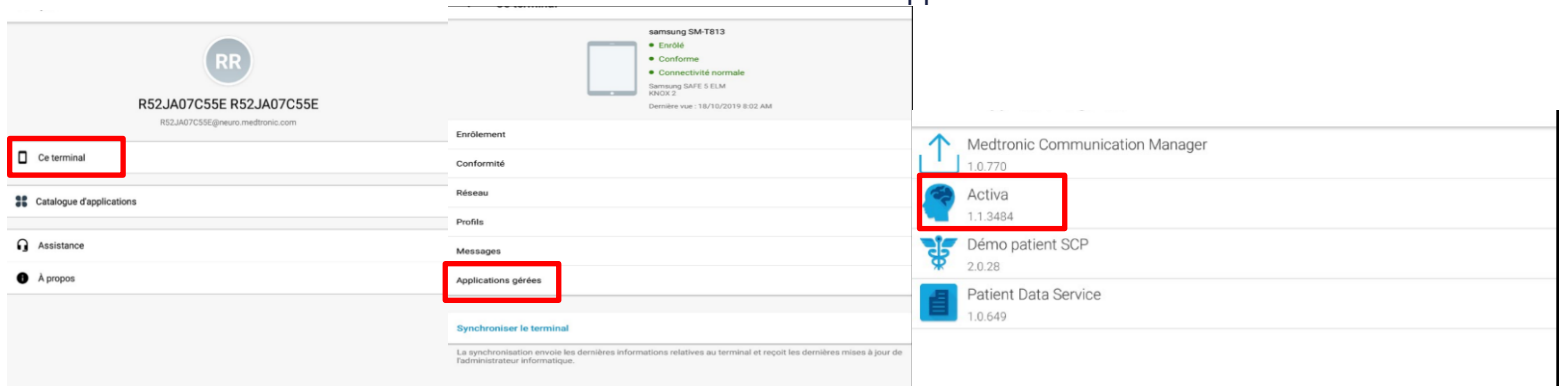
#### HUB

- Choisissez l'application Hub et sélectionnez "Ce terminal"
- Sélectionnez "Applications gérées"
- Le numéro de version sera affiché sous le nom de l'application

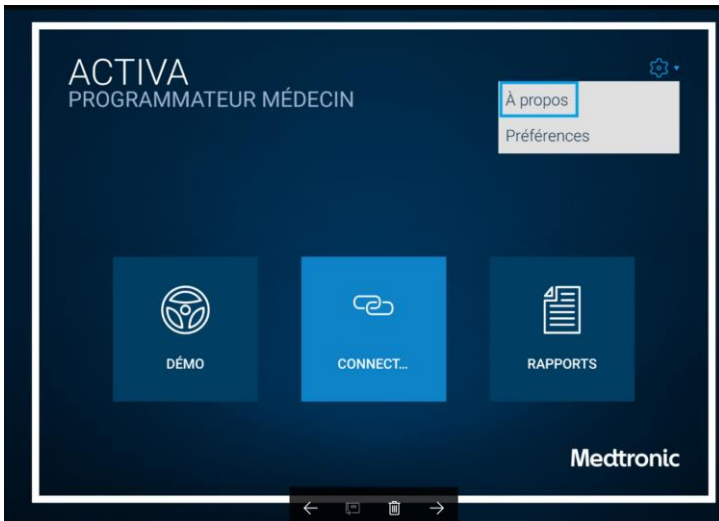
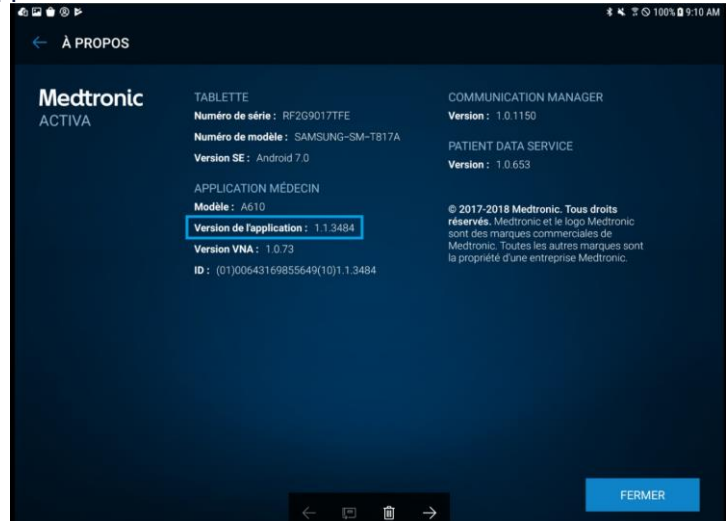
## L'écran "à propos"

- Ouvrir l'application de la thérapie
- Appuyer sur l'icône paramètre dans le coin droit et sélectionner "à propos"
- Le numéro de version sera affiché sous « Application médecin ».
