**URGENT – Notification de sécurité produit**  
**BrightView XCT**

**L'interruption de l'acquisition TDM d'un examen d'imagerie est susceptible d'entraîner une nouvelle acquisition avec des rayonnement involontaires**

<p><b>Systèmes concernés</b></p>	<ul style="list-style-type: none"> <li>BrightView XCT, modèles 882482 et 882454</li> </ul>
<p><b>Description du problème</b></p>	<p>Philips a été informé par ses clients que lors de la réalisation d'une étude clinique SPECT/TDM sur un système BrightView XCT SPECT/TDM, l'acquisition TDM de l'examen d'imagerie est interrompue (arrêtant l'exposition TDM au moment de l'interruption) et n'est pas menée à bien.</p> <p>Un message d'INFORMATION s'affiche sur La console d'acquisition indiquant à l'opérateur que l'acquisition n'a pas été menée à bien. Voir le message d'INFORMATION ci-dessous.</p> <div data-bbox="734 972 1008 1234" data-label="Image"> </div> <p>Une étude incomplète oblige l'opérateur à recommencer l'acquisition du segment interrompu afin de terminer l'examen du patient.</p> <p>Aucune blessure d'un patient n'a été signalée suite aux rapports reçus.</p>

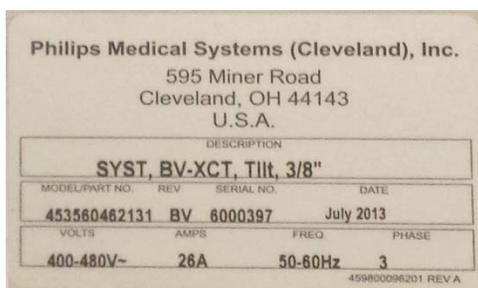
Exemple d’étiquette

Reportez-vous à l’étiquette du système apposée à l’arrière du capot du statif, dans la partie inférieure droite. La zone “Description” fournit une description du Système : reportez-vous à l’exemple d’étiquette ci-dessous :

←  
Zone “Description”

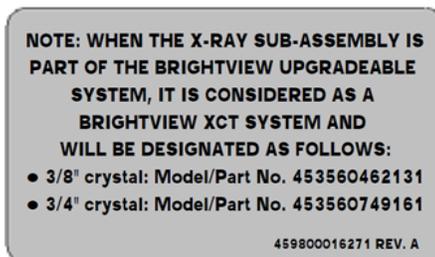
Système BrightView X mis à niveau vers un système BrightView XCT  
Exemple d’étiquette

Lors de la mise à niveau d’un système BrightView X vers un système BrightView XCT, une nouvelle étiquette est ajoutée à l’arrière du capot du statif, dans la partie inférieure droite. Elle indique que le système a reçu le kit de mise à niveau: “BrightView X vers BrightView XCT”. Reportez-vous à la nouvelle étiquette du système apposée au moment de la mise à niveau.
