**INFORMATION DE SECURITE - URGENT**  
**Pompe à perfusion Plum 360**  
**Numéro de liste : 30010**

Nom du produit :	Pompe à perfusion Plum 360
Numéro de référence répertorié du produit :	30010
Référence de la lettre EMEA :	2017.002
Date :	21 juin 2017

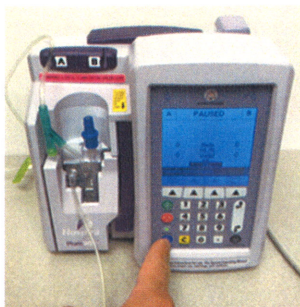
1. Vérifiez que la pompe à perfusion fonctionne. Mettez la pompe à perfusion sous tension en appuyant sur le bouton « ON/OFF » et assurez-vous que l'écran LCD est activé.

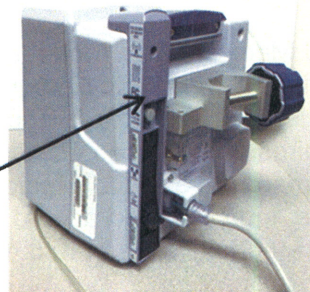
Module DI

2. Lorsque la pompe à perfusion et l'écran sont allumés, posez la pompe sur une surface plane rigide, le module DI tourné vers vous.

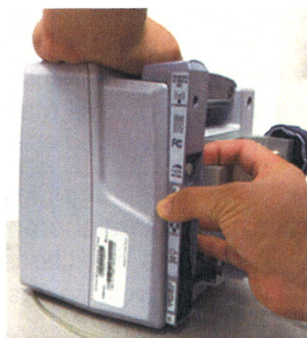
3. Vérifiez que le module DI n'est pas lâche en tenant la pompe vers le bas d'une main et en tirant fermement sur le module.

4. Si le module DI est lâche ou si l'écran est vierge, cessez d'utiliser la pompe à perfusion. Relevez le numéro de série et contactez le service d'assistance technique d'ICU Medical. Sinon, la pompe à perfusion peut être remise en service.
