NOTIFICATION URGENTE DE CORRECTION D'UN DISPOSITIF MEDICAL

Objet : Existence potentielle de mouvements du socle élévateur suite à une interruption de l'alimentation secteur

Produits concernés: Giraffe® OmniBed™ et Incubateur Giraffe

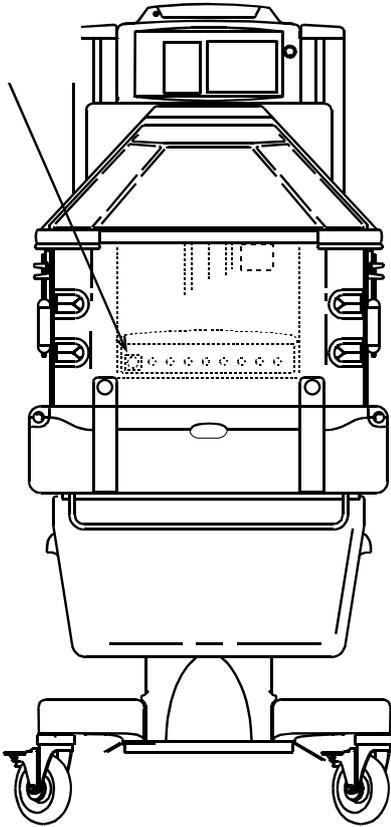
Interrupteur de
veille

2. A chaque fois que l'alarme de panne d'alimentation s'active, surveiller attentivement tous les incubateurs dans lesquels le patient est en cours de traitement, soit en ventilation HFOV (Ventilation Oscillatoire à Haute Fréquence), soit avec **d'autres appareils ayant une interconnexion rigide entre le patient et l'appareil**. Si le socle élévateur se met en mouvement lors de la reprise du courant du secteur, mettre l'appareil en veille à l'aide de l'interrupteur de veille d'alimentation. Cet interrupteur est situé sur le panneau des prises jacks de sondes (voir Figure 1 de l'annexe 2). Ceci arrêtera tout mouvement non intentionnel. Laisser l'appareil en veille pendant 3 secondes, puis ré-appuyer sur marche, vérifier alors l'ensemble des paramètres affichés sur le panneau de contrôle afin de vous assurer que ceux-ci sont toujours appropriés.

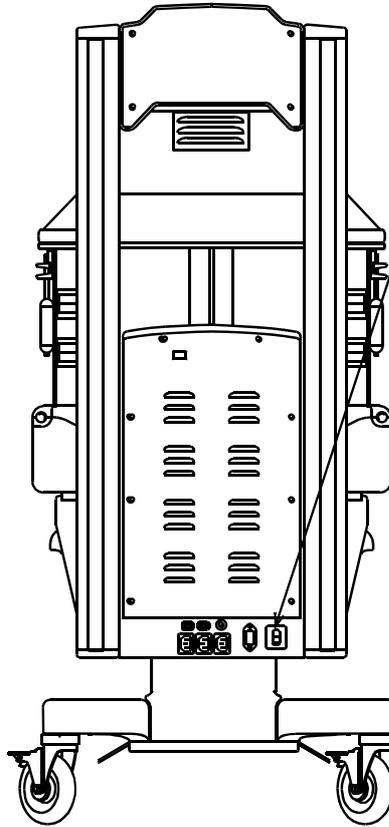
INTERRUPTEUR
GENERAL

Dans le cas où l'interrupteur de veille ne pourrait être atteint, éteindre complètement l'appareil à l'aide de l'interrupteur général, en bas à l'arrière de l'appareil (voir l'illustration ci après) afin de stopper tout mouvement du socle élévateur.

Si le mouvement est interrompu de cette manière, positionner en premier, avant de remettre l'interrupteur général sur marche, l'interrupteur de veille d'alimentation en position veille. Si l'interrupteur de veille d'alimentation n'était pas mis avant en position veille, le socle élévateur pourrait continuer à bouger lors de la remise en position marche de l'interrupteur général.
