**Par fax et par courrier****Objet : Avertissement de risque potentiel sur les barrières référence : GF830 - GF820 - GF752V3 - GF753V3**

**Objet : Avertissement de risque potentiel sur les barrières référence : GF 830-  
GF 820-GF752V3-GF753V3**

**Produit concerné : mâts en matériau composite**

**Référence : GFA 02487 (mât coté pied) et GFA 02488 –mât côté tête)**

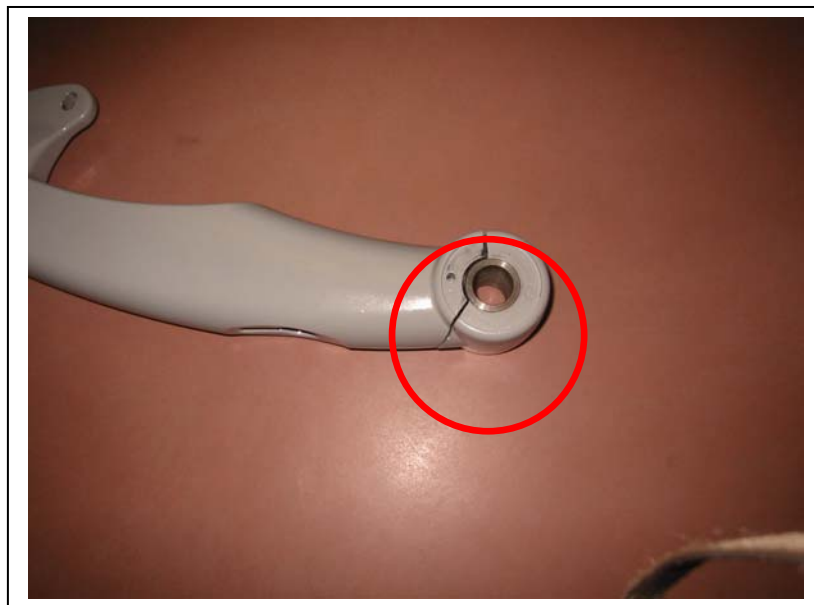
**Localisation de la rupture ou des fissures :**

En effet, un taux de rupture de l'ordre de 4% a été constaté sur ce type de barrières, dotées de mâts en matériau composite : vous trouverez ci-joint une photographie du produit concerné et du point de rupture potentiel.

Les ruptures constatées seraient dues à des efforts trop importants au niveau du point de rotation des mâts en matériau composite. L'utilisation de produits de nettoyage à base d'éthanol favoriserait la rupture de cette pièce.

- 1) Procéder à une vérification systématique des barrières de lit afin d'écartier les barrières fragilisées.

- 2) Attirer l'attention de vos services sur ces risques potentiels de rupture afin de détecter les fissures avant qu'une rupture ne survienne;

La SARL MEDILINDUSTRY vous adressera, à ses frais, une barrière de remplacement en métal pour toute barrière de type V3 rompue ou fissurée dans les six mois à venir (c'est-à-dire jusqu'au 31/01/2008).
