**Avis de sécurité urgent : Appareil EZ1 Advanced XL, référence 9001492**

07/2018 PROM-12614-002

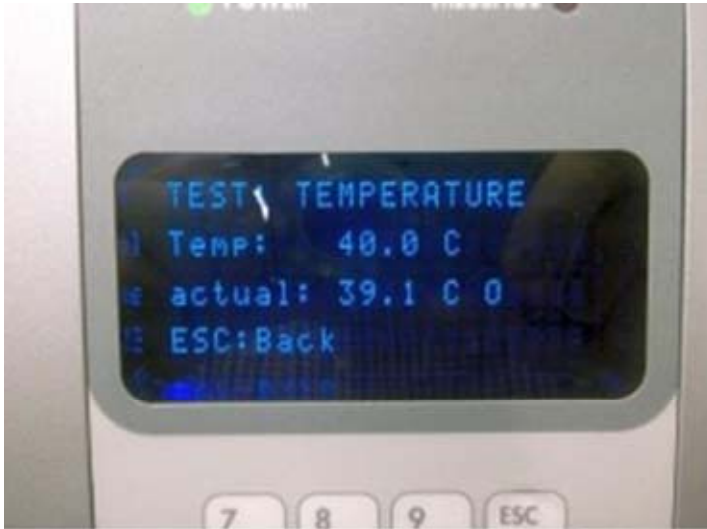
Observez la température « réelle » qui s'affiche. Elle doit s'élever à 40,0 °C +/- 2 °C dans les 2 minutes et un « O » doit s'afficher à côté de la température (Figure 1). Dans ce cas, votre appareil n'est PAS touché par le problème.

**Figure 1. Écran de l'appareil EZ1 Advanced XL après une vérification de température réussie. Notez la présence du « O » après la température « réelle »**

*Dans le cas où la température « réelle » ne s'élève pas à 40,0 °C, un « X » reste affiché à côté de la valeur de température, indiquant que  **votre appareil est concerné par le problème. Le cas échéant, l'éluat d'acides nucléiques du cycle précédent doit être rejeté et l'échantillon ré-analysé. Contactez les services techniques pour convenir du remplacement de l'élément défectueux.***
