Objet : Information aux utilisateurs du Soluscope 3

Ref : MAT06012005

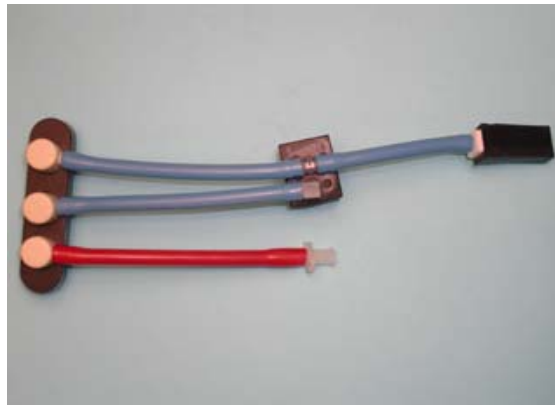
Nous avons constaté qu'après une utilisation intensive dans le Soluscope 3, la connectique WO-AW140 utilisée avec les endoscopes Olympus série 140 & 145 (voir photo ci-dessous) pouvait présenter une légère fuite au niveau du connecteur Air/Eau ou du connecteur Air. Cette fuite peut, dans certaine condition, entraîner la non détection d'un bouchage du canal air ou eau.

Ces données nous permettront de vous faire parvenir un kit de modification de cette connectique
