Avis de sécurité urgent**Mesure corrective/de transformation facultative
Chariots pour pèse-bébés seca 402 et seca 403**

Motif de l'avis d'information : instabilité du chariot

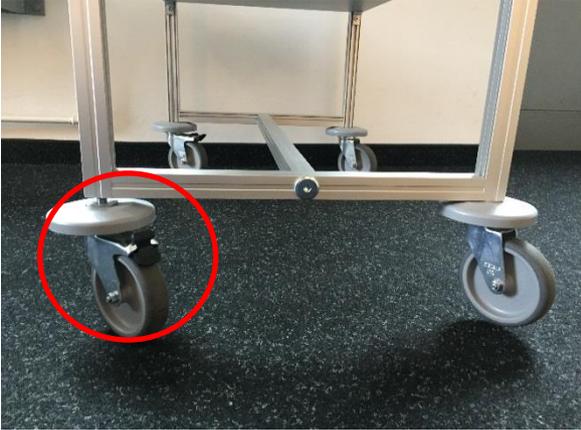
Deux des roues du chariot sont équipées de freins empêchant le chariot de rouler et aux roues de tourner sur elles-mêmes. Cet assemblage vissé est susceptible de se desserrer (voir annexe 1), les roues pouvant aller jusqu'à se détacher dans le pire des cas. Le chariot peut devenir instable et basculer, pouvant blesser le nourrisson.

<p>Numéro de série et référence</p>
<p style="text-align: center;">Roue avec frein (et assemblage vissé desserré)</p>

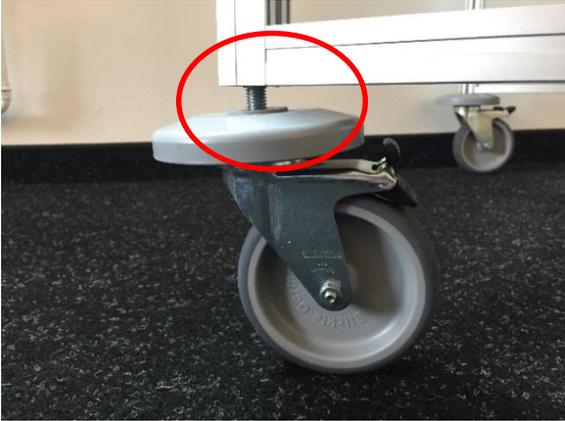
<p style="text-align: center;">Assemblage vissé</p>

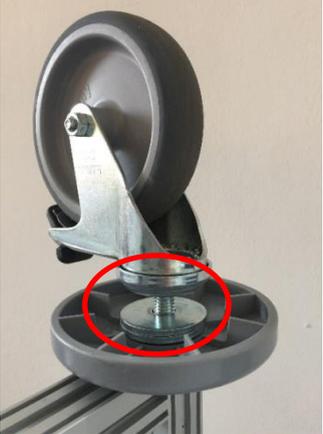
<p style="text-align: center;">Assemblage vissé desserré</p>

1. Avec la clé Allen adaptée (6 mm), resserrez tous les assemblages vissés aussi fort que possible (voir annexe 1).
2. Bloquez les freins sur les deux roues.
3. Apposez un panneau d'avertissement sur le chariot (voir annexe 2)
4. Ne faites plus rouler le chariot, limitez son usage à une application exclusivement stationnaire.
5. Veuillez confirmer la réception de cet avis de sécurité en retournant le formulaire de réponse de l'annexe 3 dûment rempli par e-mail aux partenaires locaux dans la semaine suivant sa réception.
6. Prière d'attendre le complément d'information sur le kit de mise à niveau qui vous permettra de remplacer les roues concernées (cf. paragraphe Kits de mise à niveau).

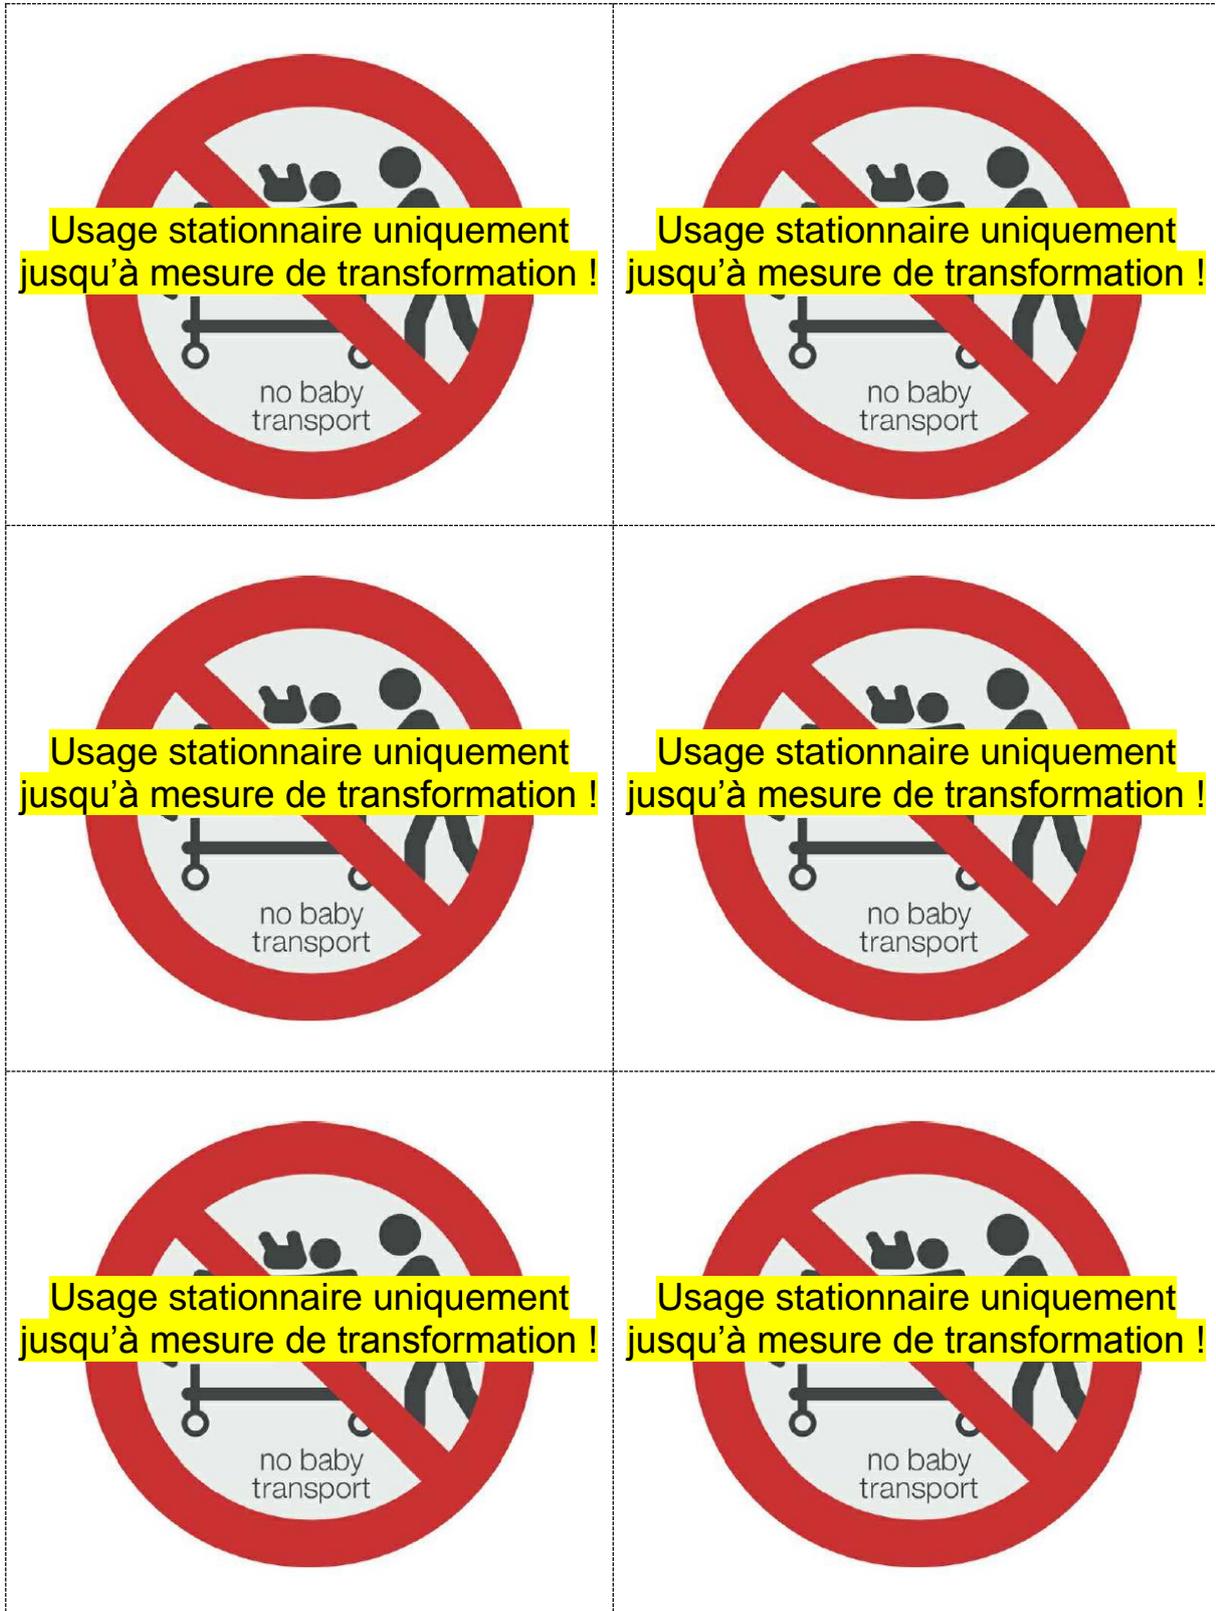
Annexe 2

Panneaux d'avertissement imprimer en couleur, découper sur les lignes pointillées et apposer à un endroit bien visible du chariot
